# 热镀锌沉没辊的耐锌腐蚀失效过程

**摘 要:** 采用超音速火焰喷涂技术在 316L 不锈钢基体上制备 WC-12Co 涂层, 并测试其在 430 ℃ 锌液中的耐腐蚀性, 分析沉没辊的腐蚀机理以及失效过程。采用 SEM、EDS 和 XRD 分析了腐蚀前、后涂层表面显微结构、化学成分及其相组成的变化。结果表明, WC-12Co 粒子之间通过高速碰撞发生强烈的塑性变形而结合在一起, 涂层内部致密性很好, 喷涂过程中没发生明显氧化现象; 涂层的显微硬度平均为 1 215 HV<sub>0.2</sub>, 结合强度达到 85 MPa; 无涂层试样在腐蚀 59 h 后直径减少 20%; 经过 10 天的浸锌试验后, 涂层开始产生均匀性腐蚀, 涂层中的 Co 基体受液锌腐蚀生成 Co<sub>5</sub>Zn<sub>21</sub> 化合物, 涂层开始遭到破坏; 经过 15 天浸锌试验后, 部分锌液穿过涂层与基体中的 Fe 化合生成 FeZn<sub>13</sub> (即锌渣), 涂层局部开始脱落, 涂层失效开始。

## Zinc Corrosion Resistance and Inactivation Process of Sink Roll in Hot Galvanization

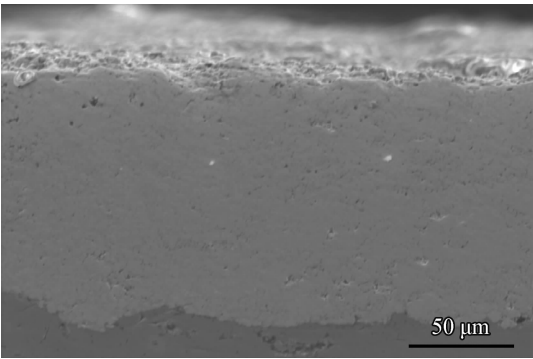
图 4 浸锌前涂层的组织形貌

图可知,浸锌前涂层完整、结构致密,无明显的分层、裂纹和较大的孔洞等缺陷,局部涂层已经镶嵌到基体中。但涂层中存在一定数量的微孔,无贯穿型孔隙。经检测得到涂层的孔隙率为 0.64%,平均硬度为 1 215 HV<sub>0.2</sub>,平均结合强度 85 MPa,说明涂层各项性能都很好。

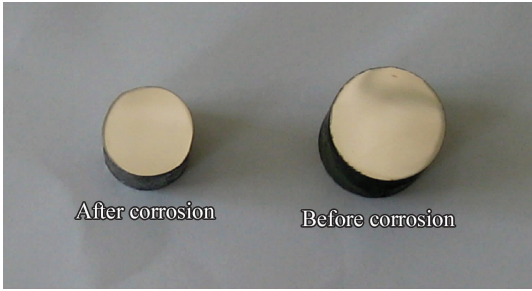
图 5 基体试件腐蚀 59 h 后的直径变化  
Fig. 5 Change in diameter after the corrosion of 59 h

图 5 显示了 316L 不锈钢基体在 430 ℃ 锌液中腐蚀 59 h 后直径方向的变化。试验结果表明,无涂层试件在锌腐蚀条件下迅速失效,主要表现为严重粘锌,并形成大量粘附于基体表面的锌渣。开始时还可以靠机械方法去除,经过 25 h 后锌渣层迅速增厚,已经无法去除。测量结果表明,试件在腐蚀后直径已明显变细,由原来的 16 mm 变化到 12.8 mm,直径减小了 20%。

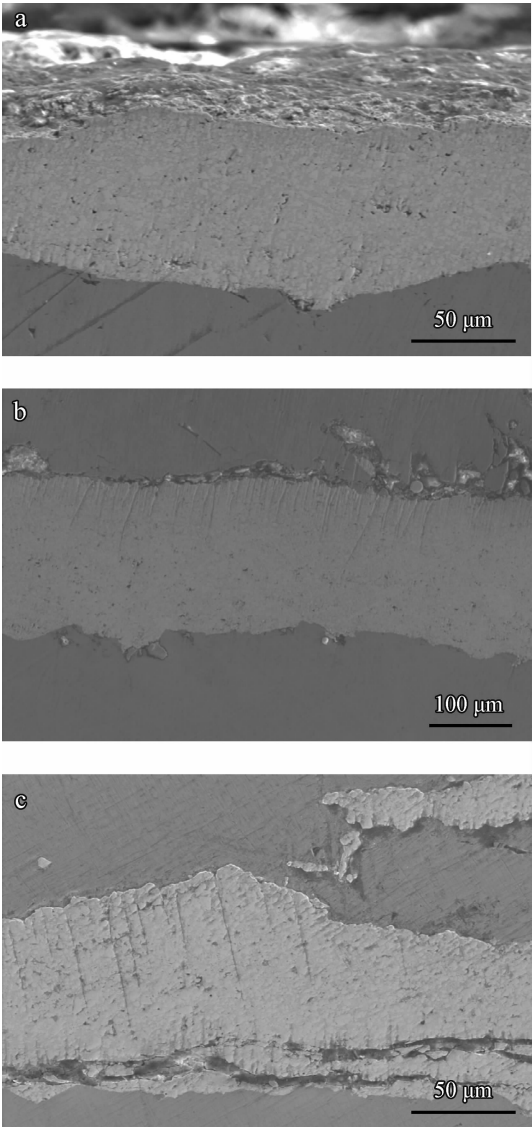
(a) 5 days (b) 10 days (c) 15 days  
图 6 浸锌后涂层的组织形貌  
Fig. 6 Microstructure of the coating after zinc galvanizing

图 6 显示了涂层在 430 ℃ 锌液中腐蚀 5 天、10 天、15 天后断面的组织形貌。从图 6(a)中可知,经过 5 天的连续腐蚀后,涂层表面仍很完整,无剥离、脱落的现象,厚度方向无明显变化。锌与涂层之间属于机械黏结,有明显的间隙,很容易清理;经过 10 天的连续腐蚀后,涂层表面还是很完整,厚度方向变化不明显,但局部有小块状颗粒开始脱落,融入到锌液中(如图 6(b)所示);经过 15 天的连续腐蚀后,涂层表面局部有大块状颗粒开始脱落,离开基体游离到锌液中,经测定这种大块状颗粒为 WC 相。这是因为涂层中的 Co 与 Zn 化合生成化合物,逐渐脱离基体漂移到锌液中。由于粉末为 Co 基 WC 型,随着涂层中的 Co 相的优先脱落,WC 相不与锌液反应,直接脱落、转移到锌液中。涂层厚度变薄,涂层开始失效。

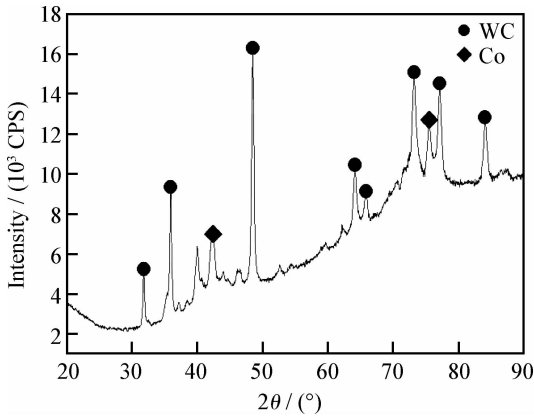
图 8 浸锌前涂层的 XRD 衍射图谱  
Fig. 8 XRD patterns before zinc galvanizing

图 8 和图 9 分别为浸锌前后涂层的 XRD 衍射图谱。由于涂层全部位于圆柱体的外表面,对 X-射线具有一定的散射效应,因此需要采用较大的扫描功率。另外,由此产生了不均匀的背散射,也使得衍射图谱与普通平板试件有一定的差别,但这种差别不会对相分析产生很大的影响。

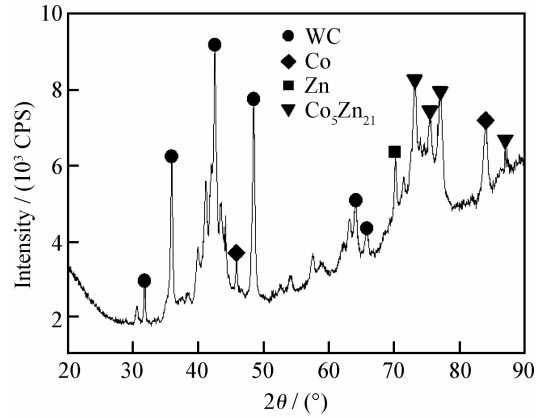
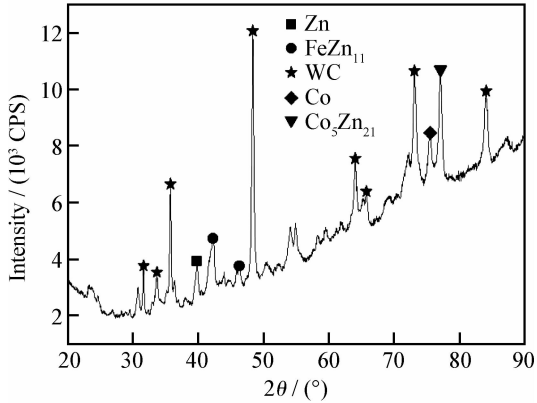
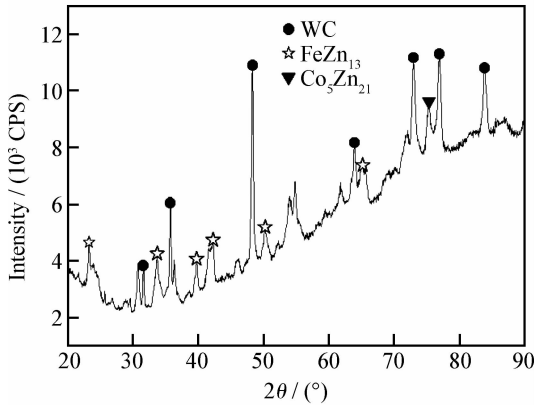
图 9 浸锌后涂层的 XRD 衍射图谱  
Fig. 9 XRD patterns after immersed liquid Zinc

图 9 显示了涂层在 430 ℃ 锌液中腐蚀 5 天、10 天、15 天后的 XRD 衍射图谱。通过对比发现,经过 5 天的腐蚀后,涂层中出现了  $\text{Co}_5\text{Zn}_{21}$  化合物,并且涂层表面有 Zn。含 Co 化合物的出现说明涂层基体开始被锌腐蚀,但其中尚没有明显的 Fe-Zn 化合物的衍射峰,说明涂层尚比较好,母材未发生较严重的腐蚀。从衍射峰值可以看出,涂层中的 WC、Co 峰值很高,跟原始组织接近,说明涂层表面只有轻微腐蚀。经过 10 天腐蚀后,涂层中除原始的 WC 相和 Co 相外,还出现了  $\text{FeZn}_{11}$  和  $\text{Co}_5\text{Zn}_{21}$ ,与腐蚀 5 天的图谱相比,化合物  $\text{Co}_5\text{Zn}_{21}$  含量明显增多。此外,峰值中出现了 Fe-Zn 化合物,含 Fe 化合物的出现,说明已经有锌液穿过涂层,开始腐蚀母材。经过 15 天的腐蚀后,Co 所对应的峰值消失,说明涂层的 Co 基体的腐蚀严重,而  $\zeta$  相  $\text{FeZn}_{13}$  (俗称锌渣) 的出现,则表明母材已经开始腐蚀。

根据文献记载,融锌对钢铁母材的腐蚀机理是通过扩散反应,形成多孔、疏松的低熔点锌渣 ( $\text{FeZn}_{13}$  合金),并漂移到锌液中的过程反复进行,其实质是铁在锌液中的溶解过程。试验中产生的  $\text{FeZn}_{11}$  是  $\epsilon_1$  相 ( $\text{FeZn}_7$ ) 向  $\zeta$  相 ( $\text{FeZn}_{13}$ ) 的过渡产物,随着腐蚀时间的延长,最终生成  $\text{FeZn}_{13}$  化合物,即称之为锌渣。
