# 某燃气轮机热电减温水喷嘴频繁堵塞原因分析及防治措施

**摘 要:**某燃气轮机电站运行中制冷站减温水喷嘴频繁堵塞, 喷嘴需经常人工清理, 管道输送泵压力、频率和开度增大, 电耗增加, 严重影响制冷机系统正常运行状态。通过现场系统查定、减温水水质分析、堵塞物能谱分析等技术手段, 分析发生异常现象的原因并得出初步结论, 并针对性提出合理有效的防治措施。

某燃气轮机项目总装机规模 1 300 MW, 包括两台 9E 机组 ( $2 \times 180$  MW) 和两台 9F 机组 ( $2 \times 470$  MW)。四台机组均为燃气-蒸汽联合循环机组, 其中 9E 机组为两台 GE 公司生产的重型燃气轮发电机组, 与国产余热锅炉和汽轮发电机组构成两套 1 + 1 + 1 配置的联合循环发电机组; 9F 机组锅炉选用东方日立三压、再热、无补燃、卧式、自然循环锅炉, 燃气轮机选用东方三菱 M701F4 重型燃气轮机。该项目设计配套高、中、低压三种参数抽汽供热及溴化锂吸收式集中制冷站, 通过对发电过程余热进行利用, 实现冷热电三联供。

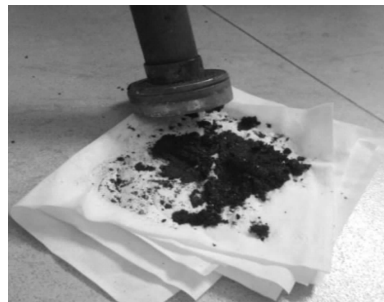
减温水管道位于制冷站厂房顶棚外部, 余热锅炉热水供制冷机回水管处。设备 KKS 编码为 I4601, 水源取自凝结水加热器出口, 介质即为凝结水。I4601 管道配 1 备 1 用 2 套不锈钢滤网, 投入运行约一年, 拆开滤网见片状乳白色垢皮, 厚度约 0.7 mm, 质地脆弱易折, 残留的杂质。拆开喷嘴检查发现堵塞的黑色粘状物质见图 1。

图 1 减温水滤网处杂质和喷嘴处堵塞物质

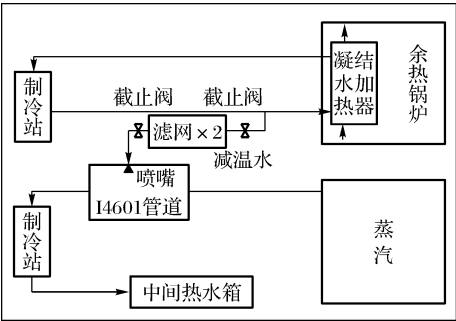
图2 I4601 管道流程系统示意图

从图 2 中可见, 从余热锅炉侧凝结水加热器出口引至制冷站的减温水管道, 规格为  $\Phi 219$  的普通

碳钢材质,长度约 200 m,管道内部热水(汽)为 140 ℃左右,压力 2.0 MPa,流量为 120 t/h ~ 200 t/h,经制冷站换热后回水重新送至凝汽器加热器入口,回水温度为 70 ℃左右。从回水管引约 70 ℃减温水,通过滤网过滤,从喷嘴直接喷淋至 I4601 蒸汽管道,I4601 管道蒸汽由约 240 ℃减温至约 160 ℃,减温方式为介质直接混合式。I4601 管道内蒸汽经制冷机后降温至 85 ℃,疏水收集在中间热水箱。

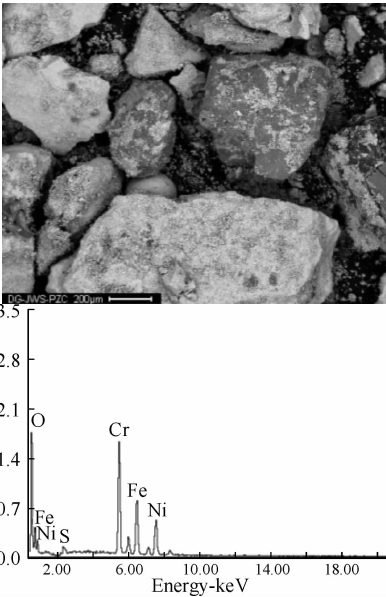
从图 3 可见,放大后垢样尺寸不均匀,由很多微小颗粒粘结合在一起,有些颗粒物可见发暗物质,有些颗粒物只含有微小颗粒物。大部分颗粒物只含有 Fe 和 O 元素,含发暗物的颗粒物含有 O、Si、Fe 或 Ca 元素,有些颗粒物含有 O、S、Cr、Fe 和 Ni 元素。说明减温水喷嘴处垢样主要成分为铁氧化物,其次为含硅化合物以及铬的氧化物等物质。

图3 堵塞物质扫描电镜和能谱分析

综上所述,减温水喷嘴处垢样为粉末状,含有少量的半透明物质和灰白色物质,大部分物质有磁性。能谱分析结果表明减温水喷嘴处垢样的主要元素为 Fe 和 O,局部含有少量的 Si、S、Ca、Cr 和 Ni 等元素。化学定量分析显示垢样中 Fe<sub>3</sub>O<sub>4</sub> 含量为 89.49%,酸不溶物含量为 8.05%。

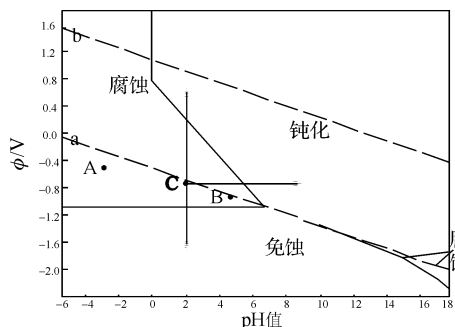
图 5 铁/水电位—pH 理论图

图 5 为铁水与 pH 值腐蚀的理论关系，一般意义上，pH 值 9.60 条件下静态溶液中金属铁处于钝化或免蚀区域（非腐蚀状态）<sup>[3]</sup>。但 Woolsey<sup>[4]</sup> 和 Baranenko<sup>[5]</sup> 等国外专家研究发现当温度处于 120 ~ 160 ℃ 的水汽环境下，水分子电离平衡常数会改变，导致溶液真实 pH 变化，管道介质与金属基体处于高流速冲刷状态，微观上会发生不同程度的流动加速腐蚀反应（FAC），特别是在管道弯头处发生 FAC 的风险较高如图 6 所示。从动态方面分析，管道内表面的铁开始溶解，并与水中的  $\text{OH}^-$  结合生成  $\text{Fe}(\text{OH})_2$ ，在水中溶解氧充足时， $\text{Fe}(\text{OH})_2$  氧化成致密的氧化膜层  $\text{Fe}_2\text{O}_3$ ，随着氧的不断消耗，水中的氧不足以将  $\text{Fe}(\text{OH})_2$  完全氧化为  $\text{Fe}^{3+}$ ，此时则转化为磁性氧化膜  $\text{Fe}_3\text{O}_4$ ，该层氧化物结构较为疏松<sup>[6-7]</sup>。这也解释了垢样成分局部含有少量的 Cr 和 Ni 等元素的原因。

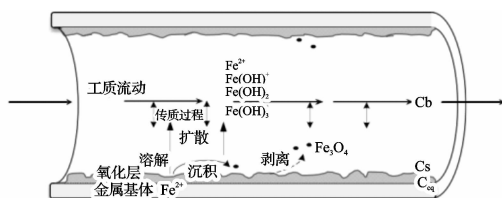
图 7 碳钢管道胶体  $\text{Fe}(\text{OH})_3$  脱稳示意图

无论是减温水水质较差含有胶体态  $\text{Fe}(\text{OH})_3$ ，还是微观 FAC 反应生成的  $\text{Fe}(\text{OH})_3$  胶体，原本稳定分散在减温水中的同类电荷胶体态  $\text{Fe}(\text{OH})_3$  会在喷嘴孔隙变径处发生碰撞摩擦脱稳反应，生成磁性  $\text{Fe}_3\text{O}_4$  在喷嘴处沉积堵塞<sup>[8-9]</sup>。

结合设备检查、减温水水质检测、堵塞物的扫描电镜和能谱分析数据综合初步分析认为，制冷站 I4601 管道喷嘴堵塞的主要原因为减温水本身水质较差，分散在减温水（介质）中的胶体态  $\text{Fe}(\text{OH})_3$ ，在管道喷嘴变径处同类电荷摩擦脱稳，微观流动加速腐蚀反应生成疏松的磁性氧化膜，冲刷脱落沉积在喷嘴孔隙之处。针对上述原因，提出以下几点防治措施：

- (1) 在减温水管道进出口设置取样点，加强对 I4601 管道减温水的日常化学监督工作<sup>[10]</sup>。
- (2) 利用检修期间对制冷站 I4601 减温水管道弯头处割管检查管壁内部形貌，确认 I4601 减温水管道发生流动加速腐蚀程度。
- (3) 对制冷站 I4601 减温水系统改造，减温水从水质较好的位置引用。
- (4) 因水汽系统控制 pH 值较高，建议查找机组中是否有铜制元件，谨防热力设备发生碱性腐蚀<sup>[11]</sup>。
