某燃气轮机电厂余热锅炉再热器1出口集箱 异常位移原因分析及对策研究

(华能南京燃机发电有限公司, 南京 210046)

摘要:本文叙述了某燃气轮机发电厂1号机组余热锅炉再热器1出口至再热器2进口集箱支吊架的运行时状态和存在的问题, 支吊架调整前, 再热器1出口集箱垂直方向热位移异常, 集箱一端向下热位移不足, 另一端反向向上翘曲。支吊架在状态检查以及其应力校验、核算的基础上, 通过综合性的研究分析提出了该管道支吊架的调整方案并且依据方案对再热器1出口集箱载荷设计偏大的2组支吊架进行了更换。热态复核检验结果为支吊架承载应力及热位移量正常, 管道热位移量正常, 管系应力合格, 达到了整治目标。

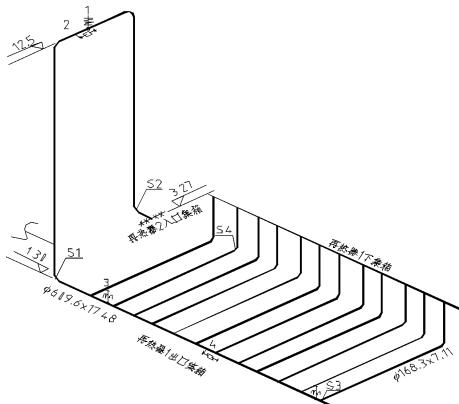
图 1 再热器 1 出口集箱支吊架与管系布置图

再热器 1 出口集箱应力计算时支吊架的计算编号和施工图编号均保持一致。再热器 1 出口集箱的最大应力计算结果见表 5, 其中同时给出了一次应力和二次应力的许用值, 最大应力点的位置见图 1。

由表 5 可以知, 再热器 1 的出口集箱支吊架经过调整后, 管系中的各支吊架均处于正常的状态, 且各次应力也均满足了管道的安全运行要求。其中第 2 类管材的 ($\Phi 168.3 \times 7.11$ mm) 最大一次应力最高, 为许用值的 47.88% (最大应力在 S3 点处), 第 1 类管材的 ($\Phi 609.6 \times 17.48$ mm) 最大二次应力最高, 为许用值的 22.98% (最大应力在 S2 点处)。
