# 某机组汽轮机危急遮断装置故障分析与处理

**摘 要:** 机械超速遮断是汽轮机电超速失效后防止超速的最后一道保障。某机组因机械超速遮断系统故障导致机组挂闸失败, 超速试验不合格, 严重影响到机组的安全可靠运行。鉴于此, 对危急遮断装置故障进行深入的分析, 提出解决方案, 从而保障机组的安全可靠运行。

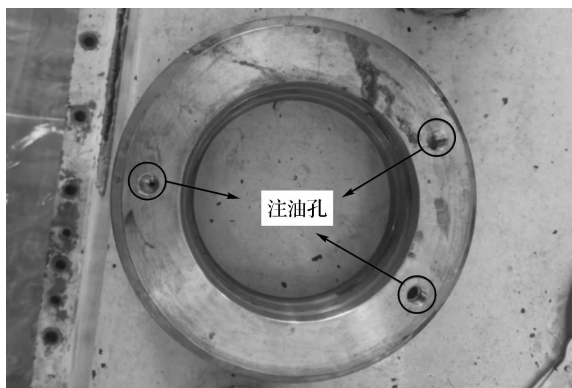
图 3 注油环

5) 注油环与前箱小轴间隙 0.6 mm,远超 0.1 mm 标准值要求,因此喷油试验时,注油环泄油量偏大。注油环如图 3 所示。

根据以上分析,危急遮断装置动作不规律的主要原因为注油环泄油量大以及飞环与危急遮断挂钩的间隙小。因此采取更换危急遮断装置注油环,同时对飞环与危急遮断挂钩的间隙调整至标准值 1.0 mm,同时调整注油环与汽轮机小轴间隙至 0.1 mm,以解决危急遮断装置提前动作的问题。

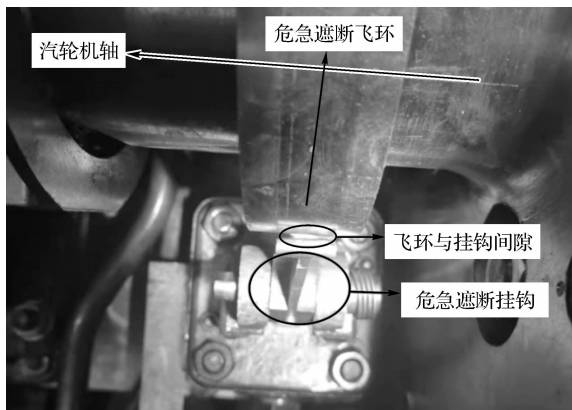
图 4 飞环与挂钩间隙

6) 检查飞环与危急遮断挂钩的间隙,间隙值没有达到要求标准值 1.0 mm,飞环与危急遮断挂钩的间隙偏小。因此导致试验时危急遮断装置动作转速偏小,飞出后也不能正常归位,汽轮机无法挂闸。飞环与挂钩间隙如图 4 所示。

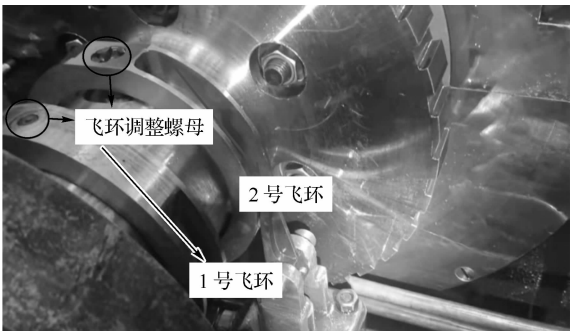
图 5 1、2 号飞环

动作正常,动作后可以正常复位。2021 年 7 月 10 日,在主汽门与主汽调门严密性试验合格后,投入机械超速试验,就地隔离 1 号危急遮断装置,2 号飞环机械超速试验开始。2 号飞环第一次动作值为 3 103.4 r/min,第二次动作值为 3 055 r/min,定值不合格。隔离 2 号危急遮断装置后对 1 号飞环进行机械超速试验,第一次动作值为 3 178.7 r/min,第二次动作值为 2 933 r/min,动作值不合格。汽轮机转速降至 0 r/min 且盘车投入后,检修人员打开前箱观察窗对飞环进行调整。

按照两个飞环试验时的实际动作值与标准动作值偏差对飞环紧度螺母进行调整,1 号飞环调整螺母按照顺时针方向旋转 330°,2 号飞环调整螺母按照顺时针方向旋转 220°,整定两飞环动作值为标准值。2021 年 7 月 11 日进行机械超速喷油试验。隔离 2 号危急遮断装置,1 号飞环动作值为 3 288 r/min。隔离 1 号危急遮断装置,2 号飞环动作值为 3 279 r/min。1、2 号飞环如图 5 所示。
