曲轴箱废气压力异常波动的研究分析

摘要: 针对 BFM1015 柴油机在可靠性考核试验中出现曲轴箱废气压力异常波动的情况, 通过对相关零部件的检查, 并应用计算机仿真和专项试验等手段, 从零部件设计和装配工艺等方面对故障原因进行深入研究分析, 确认了柴油机曲轴箱废气压力异常波动的原因, 并提出了相应的解决方案。

Research on Abnormal Fluctuation of Crankcase Exhaust Gas Pressure

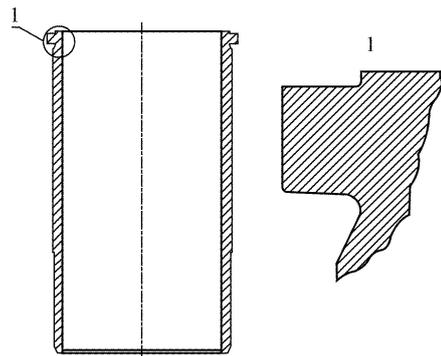
图 1 气缸套示意图

通过对影响气缸套与活塞之间磨损的各种因素的逐一检查，排除了系统匹配、柴油机使用、曲轴箱、活塞、活塞环等零部件质量问题等因素，最后检查发现气缸套支承肩下端锥角不稳定，个别零部件甚至为负值，并且气缸套压装后变形量较大。(气缸套示意图见图 1)

分析认为：变形异常使活塞与气缸套密封性大大降低，气缸内的高温气体下窜，破坏了活塞与气

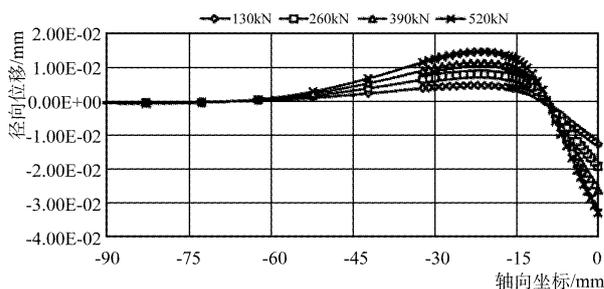
图 3 -10' 方案在不同预紧力作用下的径向变形

图 3 ~ 图 8 分别给出了五种模型方案在 130、260、390 和 520 kN 压力作用下气缸套的径向变形。为了便于不同方案间对比，图 8 固定预紧力 520 kN，汇总了五种模型方案气缸套的径向变形。

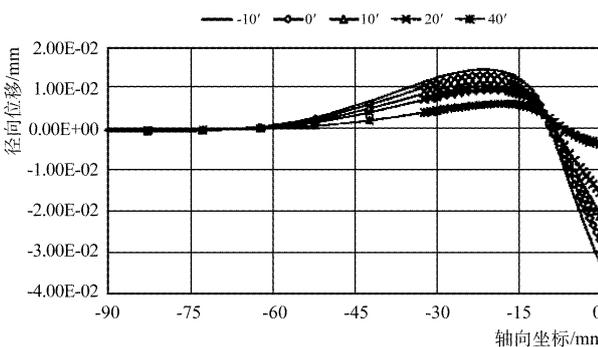
图 8 预紧力为 520 kN 时五种方案下缸套母线上各点位移比较

通过对计算结果的分析可以得出结论：气缸套支承肩下端锥角对缸套的径向变形和拉应力产生影响，锥角过小会加剧气缸套的径向变形量和拉应力，是气缸套变形异常的原因之一。

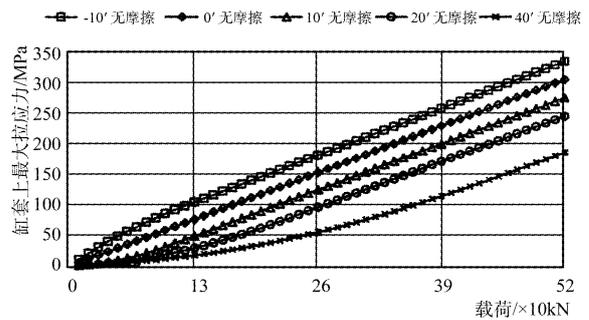
图 9 不同锥角缸套最大拉应力点的应力随载荷的变化规律

图 9 给出了五种模型方案随载荷逐步加大，最大拉应力的变化情况。

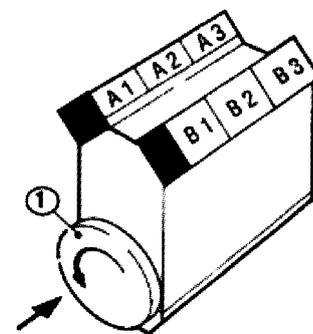
图 10 V 形结构曲轴箱示意图

另外，薄壁气缸套装配过程中，螺栓拧紧时会使气缸套发生一定变形。为确定装配拧紧顺序对气缸套变形量的影响，进行了专项试验研究，结果发现，V 形结构的曲轴箱（图 10）每排气缸按顺序拧紧时，中间的气缸套径向变形量最大（具体数据见表 1），与拉缸严重的现象发生在 A2、B2 缸相吻合。经过对装配拧紧顺序的多次试验，发现先两边后中间的拧紧顺序，气缸套压装后的变形量最小（具体数据见表 2）。分析认为装配顺序也是气缸套变形异常的原因之一。
