# 某电厂燃气轮发电机导电螺钉断裂事故分析

**摘要:**某9E级燃气电厂,一台发电机出现失磁跳机。机组完全停下后,在运行现场检查后发现,内侧滑环导电螺钉头部断裂飞出,造成导电螺钉及滑环烧毁。确认损坏部件后抢修,机组开机并网一切正常。将断裂的导电螺钉进行分析,并对其做金相组织显微分析、成分检验和强度、硬度检验,并结合另一根完好螺钉及同批次螺钉检查,确定事故原因,以此为依据对结构材料进行修改,保证机组未来运行安全。

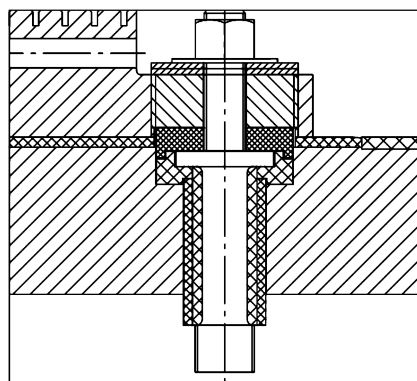
图1 损坏部分结构

1号发电机为135 MW静态励磁发电机,励磁电流通过“电刷—滑环—导电螺钉—导电杆”的路径进入发电机转子。本次事故发生在靠原动机端的内侧滑环处(见图1)。导电螺钉与导电杆螺纹连接,然后由头部螺母将滑环与导电螺钉压紧,其余部分均做绝缘处理,确保所有导电部分与转子轴绝缘防止接地。

根据现场检查,导电螺钉头部连同螺母一起从根部断裂飞出,滑环安装导电螺钉处烧毁。

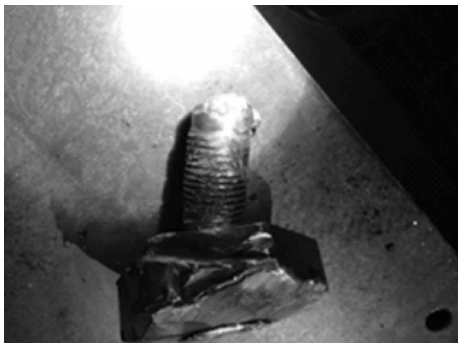
图 2 导电螺钉头部

个损坏过程:导电螺钉头部首先在根部断裂(见图2),断裂位置为变径处,断裂后头部飞出,造成励磁回路断路。回路一旦断裂,其无法储能,将会在断路处产生一个巨大电压,导致此处拉弧。由于转子线圈为一个巨大的电感(励磁电流893 A、励磁电压403 V),储能很大,使滑环上的金属闷头与剩余导电螺钉之间拉弧烧融(见图3),最终使剩余导电螺钉大部分变成铜水飞出,同时在滑环处烧出缺口,导电螺钉底部螺纹最后无法承受高温下的离心力飞出(见图4)。

判断基于以下原因:首先飞出的头部包括断面都没有高温烧灼的痕迹,但处于同一位置的滑环及闷头却有严重的烧蚀,所以可以判断烧融发生前头

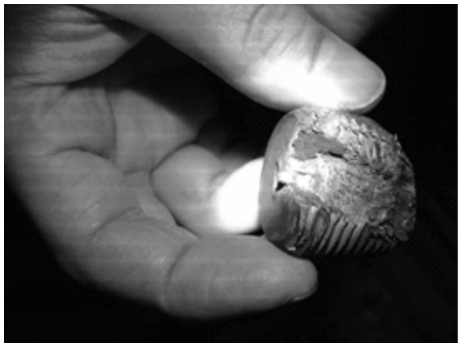
图 4 导电螺钉根部

部就已经飞出。底部螺纹部分断面有明显的烧蚀痕迹但螺纹部分却没有,则说明烧融并不是发生在底部螺纹部分。同时导电螺钉有大部分消失,但刷架内有大量铜水喷溅形成的铜屑,可以使导电螺钉化为铜水的温度只有电弧可以产生出来,所以可以得出导电螺钉断裂后与滑环拉弧烧融的结论(见图 5)。

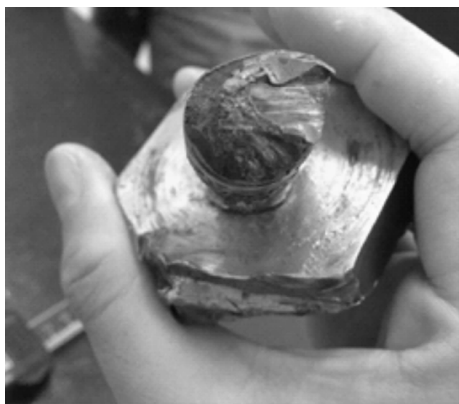
图 6 导电螺钉头部断面

事故的过程可以通过现象确定,以此为依据,进一步通过实验结果对原因进行分析。导电螺钉下半部分都已烧融,断裂位置已经消失。飞出的头部虽

然没有烧融,但飞出后打到其他东西上,断面也受到了损伤(见图 6)。所以关于断裂的原因根据现象、实验报告以及另一根完好的导电螺钉上的现象进行分析。从损坏的滑环上拆下的另一根完好的导电螺钉上我们在退刀槽处发现了一个环状刀痕(见图 7),此处退刀槽与圆盘这个变径过渡的位置上设计有一个 R1 的圆角,但在这根未损坏的导电螺钉上并无圆角。这根完好的导电螺钉上还有另外一个现象,螺纹与分流环接触的位置有一处挤压损伤的痕迹,这个痕迹在导电螺钉拆下来时即存在,属于运行时产生的。

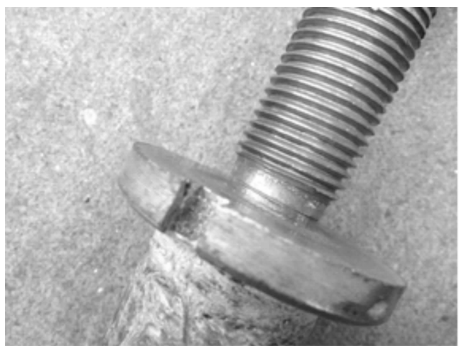
图 7 导电螺钉头部变径处

长,导致导电螺钉与导电螺钉孔、压盖及分流环不同心,在冷态安装时导电螺钉螺牙部分就与分流环及压盖接触了,随着每一次机组的起停,导电螺钉头部都会受到一次挤压。另外前述相比较另一根完好的导电螺钉上发现不合格的缺陷,不合格的导电螺钉进入装配,这样就会在每次机组起停导致螺钉头部受挤压,而退刀槽处的缺陷造成应力集中,多次的起停导致其疲劳缺陷扩大,最终由疲劳裂痕及离心力导致断裂。而底部螺纹有压盖保护,所以不会出现损坏。

综上所述:材料合格前提下,导电螺钉制造及安装失误,并由于机组频繁起停的热膨胀产生的轴向应力,最终导致导电螺钉头部变径处出现疲劳裂痕直至断裂。

1) 将导电螺钉断裂位置的退刀槽取消,并将过度圆角增大,由原先的 1 mm 改成 4 mm。

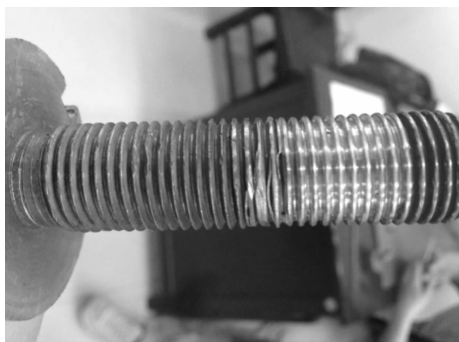
图 8 螺纹受损痕迹

根据以上的现象,可以确定出事故的原因:长度约为 2 m 的导电杆由铜制造而成,随着机组负荷的升高,导电杆会发生热胀冷缩的现象。转子本体为钢制也有同样的效果,但钢与铜的线膨胀系数(0.12/0.18)不同,在满负荷状态下,导电杆与本体之间有一个 1 mm 左右的胀差,导电杆就会带着导电螺钉相对于滑环与分流环向励端移动 1 mm。正常情况下在设计时是会考虑到这点,会在分流环及压盖处留有间隙。从那根完好的导电螺钉螺纹部分的那个挤压痕迹看(见图 8),此处应该是没有这个间隙的。由此可以发现这根导电杆较设计尺寸要

2) 靠零件制造精度保证安装间隙,加强导电杆及导电螺钉制造精度,使尺寸达到设计标准,并增加安装间隙的检查。保证安装好后导电螺钉与孔之间的间隙能够满足热膨胀的需求。
