# 某型大功率柴油机末端主轴承滑油压力低的故障原因分析

**摘 要:** 针对某型大功率柴油机在台架试验过程中, 多次出现末端主轴承滑油压力低的故障, 从滑油监控系统、滑油油位、滑油系统密封性、滑油系统零部件质量、技术状态变化等方面进行排查。经试验验证确定: 机身主轴承孔尺寸超差, 引起主轴承油隙和瓦隙增大, 导致泄油量增大是该型大功率柴油机末端主轴承滑油压力偏低的主要原因。据此采取相应的改进措施。

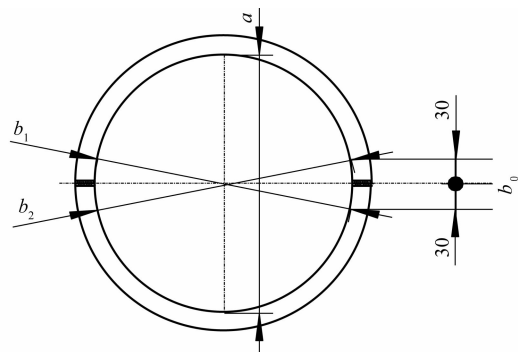
图 1 机身主轴承孔径测量示意图

检查机身主轴承孔径, 测量方法如图 1 所示, 测量结果显示部分孔径尺寸超差, 如表 2 所示。

观察发现, 各档瓦口部位均有抛磨。为进一步确定抛磨后瓦口部位实际尺寸, 对第 2、11、12 档主轴承孔进行抽检, 在瓦口  $b_0$  处 (见图 1) 尺寸超差  $0.014 \sim 0.031 \text{ mm}$ , 见表 3。

$a$ —竖直方向孔径;  $b_0$ —水平方向孔径, 即瓦口处孔径;  
 $b_1$ —距水平方向向下 30 mm 处孔径;  $b_2$ —距水平方向向上 30 mm 处孔径。
