# 23.5—25 16PR 工程机械轮胎的质量问题分析及解决措施

**摘要:**分析 23.5—25 16PR 工程机械轮胎在实际使用中出现的胎侧爆破和胎侧裂口等原因。通过在设计上加强胎体强度、优化胎体材料分布结构、改变胎面缠绕设计形状、改进胎侧配方及工艺管理等措施,有效地解决了上述质量问题。

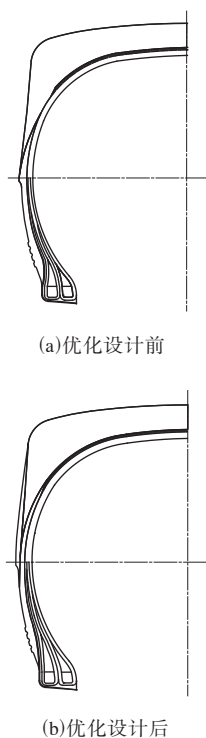
图 1 胎体材料分布示意

沙石等地区,车辆装载的多为废铁、钢厂生产的铁柱及西部地区的沙石、泥沙等。23.5—25 16PR 工程机械轮胎装配车型的额定载质量为 5 t,额定斗容量为 3 m<sup>3</sup>。由于载荷物为铁珠、泥沙等,装载物相对密度较大,装载容量又堆积较高,实际载质量超过 24 t,远远超出了额定载质量。当车斗瞬间崛起时,最大崛起力达到 17 t,其承载力已大大超出设计安全倍数(通常胎体安全倍数为 5),超载情况十分严重。超载会造成:①轮胎下沉量和胎体变形量增大,帘线折断;②轮胎升温,导致胎面与胎体分层;③帘线屈挠度和伸张力增大,导致轮胎爆破;④钢丝圈位移增大,导致胎圈部位爆破损坏。

(3)优化胎体材料分布(如图 1 所示),增大胎

肩到其底部的材料厚度,提高帘布反包端点高度。增大三角胶,并将钢丝圈缠绕半硫化,提高胎圈强度。

通过以上措施,可增大胎侧挺性,由此提高了胎侧部位的支撑性能,降低下胎体区域变形,使轮胎在较大负荷作用下通过胎体强度的提高,反包端点所受应变能减小,从而解决高负荷下的胎侧起鼓、脱层及胎里内折问题。

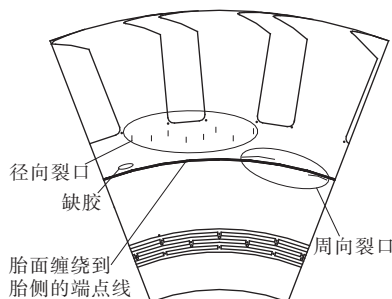
图 2 胎侧裂口发生部位

胎侧裂口主要反映的是胎侧装饰线处周向裂口、重皮及径向裂口,市场上该问题约占质量问题总和的 30% 以上。胎侧裂口可由多种原因造成,包括割伤、撞击、暴晒龟裂、生产工艺、材料结构分布等。分析使用现场及返回轮胎可知,除使用不当外,主要问题在生产工艺上,尽管胶料硫化后潜在问题被覆盖,但在在使用过程中慢慢暴露。统计发现,周向裂口和重皮主要发生在胎面缠绕端点位置,即在胎侧装饰线部位,径向裂口主要发生在胎面缠绕端点的上方(如图 2 所示)。

(1) 胎面缠绕断面尺寸未达到施工标准,导致

两边胶料不对称、由胎肩到其底部过渡时产生台阶(如图 3 所示);

(1) 由于胎面缠绕到胎侧端点处不平整,存在间隙,在硫化时易产生窝气,所以优化设计中增加了模具胎侧排气孔,以提高胎侧胶的排气性能。

(2) 为避免胶料两边不对称、胎肩部位过渡产生台阶等问题,优化设计中修改缠绕层数,由原来缠绕 2 层改为缠绕 3 层,同时修改缠绕程序参数设置。通过数次调整后,明显地提高了缠绕质量,使缠绕断面几何尺寸达到施工标准。

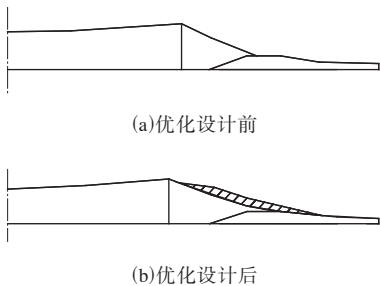
图4 优化前后胎肩结构示意图

径向裂口主要发生在缠绕端点线上方,即胎

面胶上。由于胎面胶的屈挠性能比胎侧胶差,且该处是断面膨胀率最大的地方,故在长时间的屈挠变形作用下易发生开裂,特别是在西北地区,轮胎因日光照射厉害易出现龟裂老化状。而解决径向裂口主要从胎面缠绕几何尺寸和胎侧胶配方上入手。

(1)修改胎面缠绕几何尺寸。减小胎面冠部宽度,增大缠绕总宽度,降低胎肩斜坡倾斜度,使胎肩到端点平滑过渡。

(2)缠绕后在胎肩下方增贴1层胎侧胶(具体方法如图4所示)。

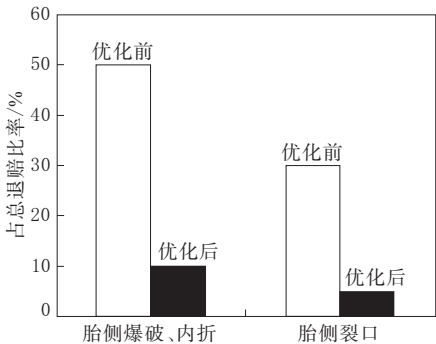
图5 轮胎优化前后的市场反馈情况

轮胎优化前后的市场反馈情况如图5所示。从图5可以看出,通过一系列优化措施改进后,成品轮胎的市场反馈问题明显减少。
