## B型胶囊质量缺陷的原因分析及解决措施

胶囊是外胎硫化的重要工具之一,其质量的好坏直接影响外胎的质量和成本消耗。本工作针对我公司使用胶囊硫化外胎的实际情况,对B型胶囊存在的质量缺陷进行分析并提出解决措施。

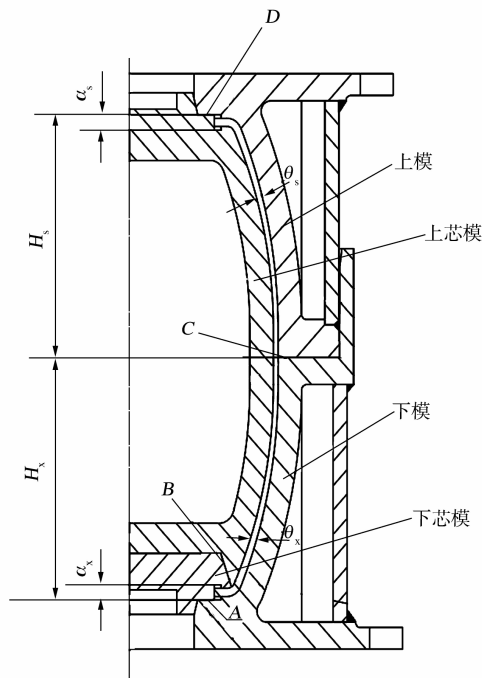
图1 B型胶囊硫化模具基本结构

我公司采用的胶囊,尤其是工程机械轮胎所用的胶囊,外形尺寸较大,存在上下部分胶囊壁厚 $\theta_s$ 和 $\theta_x$ 及上下夹缘厚度 $\alpha_s$ 和 $\alpha_x$ (见图1)相差较大等缺陷。胶囊壁厚不均造成胶囊在定型过程中上下部分伸张不一致,导致胶囊较薄的下部伸张大,较厚的上部伸张小,使胶囊中心线上移,致使外胎硫化时易产生胶囊曲等缺陷。夹缘厚度不均易使夹具夹持不当,若夹得过松会导致胶囊内硫化介质泄漏,过紧则会导致胶囊开裂等事故。

B型胶囊硫化模具基本结构见图1。从图1

可知,胶囊硫化模具采用上下对称设计,胶囊上半部分高度 $H_s$ 与下半部分高度 $H_x$ 相同,模具存在A、B、C和D四个分型面,相应会产生4处胶边。

囊硫化机(三明化工机械厂产品)生产 B 型胶囊。其合模顺序为下模上升与下芯模在 A 面接触,然后一同上升至下芯模与上芯模在 B 面接触,再上升则上模与下模存胶槽内的胶料接触,开始挤压胶料使其充满整个型腔,最后与 D 面接触。A 和 B 面先密合,除去机械加工中公差选用因素外,其产生的胶边厚度  $\delta_A$  和  $\delta_B$  很小,可以忽略不计。C 面为存胶槽面,属于开放式结构,必然存在一定厚度  $\delta_C$  的胶边。D 面为最后闭合面,也属于开放式结构,由于胶料溢出及  $\delta_C$  的影响,其胶边厚度  $\delta_D$  也不小。 $\delta_C$  和  $\delta_D$  相互作用,基本上  $\delta_C \approx \delta_D$ 。

综合上述分析可知,胶囊上下壁厚度和上下夹缘厚度的关系分别如式(1)和(2)所示:

$$\theta_s \approx \theta_x + \delta_C \tag{1}$$

$$\alpha_s \approx \alpha_x + \delta_D \tag{2}$$

为了进一步验证理论分析结果,对成品 B 型胶囊(以 18.00—33 为例)的剖面尺寸进行测量,结果见表 1。从表 1 可以看出, $\alpha_s$  和  $\alpha_x$  的最大差值为 3.5 mm, $\theta_s$  和  $\theta_x$  的最大差值为 2.8 mm,与分析结果基本一致。
