## 美国奥罗维尔坝溢洪道事故分析与启示

**摘要:** 奥罗维尔坝溢洪道事故为美国大坝安全管理敲响了警钟, 也提醒世界各国应足够重视大坝安全管理。在全面梳理奥罗维尔坝历次重大风险事件的基础上, 系统阐述了2017年美国奥罗维尔坝主溢洪道、应急溢洪道事故的详细过程, 深入分析事故发生的原因。分析表明, 此次事故的发生是工程设计、施工建设、运行管理多方面长期积累的系统性问题, 其中设计与施工缺陷是先天不足, 运行维护和应急管理及其相关机制的缺陷是后天隐患。本文由此次事故反映的问题获得启示, 从设计、建设、运行及应急管理方面对我国大坝安全管理提出了建议, 呼吁相关部门加快建立贯穿大坝全生命周期的风险管理体系。

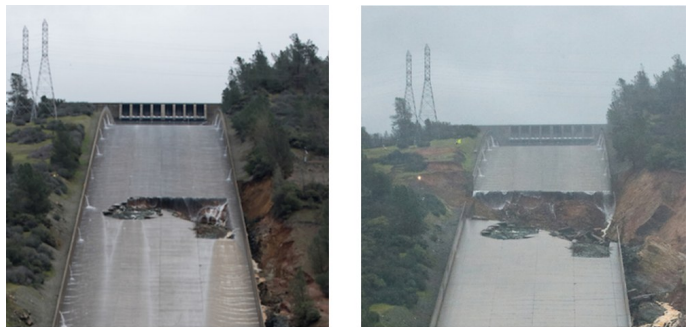
**3.2 主溢洪道泄流槽破坏** 2 月 6 日 13:00，为应对 1500 m<sup>3</sup>/s 的入库洪水，奥罗维尔溢洪道开始增大泄流量，出库流量由 880 m<sup>3</sup>/s 增加至 1400 m<sup>3</sup>/s(图 10)。然而，2 月 7 日 10:00 左右，现场工作人员发现主溢洪道水流变浑浊，为查明原因，主溢洪道立刻暂停泄流，工作人员现场查勘发现在泄槽中上部有一冲坑，主溢洪道已严重损坏，只要泄洪必将导致混凝土泄槽和下游侧墙冲刷塌陷。而此时，水库水位已超过防洪高水位，且 2 月的暴风雨产生的洪水也即将入库，奥罗维尔水库洪水压力极大。

经与各大坝安全机构协商，为避免漫坝，大坝运行单位决定尝试主溢洪道泄洪，并监测其冲刷破坏发展情况。2 月 8 日，泄流量从 300 m<sup>3</sup>/s 逐渐增至 900 m<sup>3</sup>/s。2 月 9 日，已形成的冲坑进一步被冲刷扩大，主溢洪道泄槽发展为贯穿性破坏，与最初发现时的破坏情况的对比见图 11。最让人担心的是，已破坏的溢洪道继续掏蚀冲刷向上发展，即典型的溯源侵蚀，见图 12。由于水库库水位上涨速度快，根本没有时间修复主溢洪道。此外，由于 2 月 7 日曾使用发电进水系统泄流，已造成部分控制部件淹没损坏，所以库水又不能通过 Hyatt 电站泄流，位于应急溢洪道下游山坡上的输电线和线塔受到直接威胁。

图 11 2 月 7 日(左)和 2 月 9 日(右)主溢洪道冲刷破坏对比(来源: Kelly M Grow, DWR)

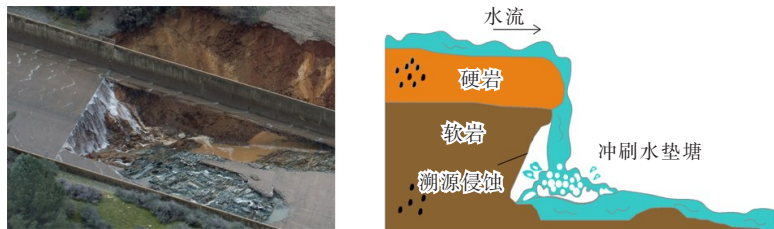
图 12 典型的水头跌落冲刷

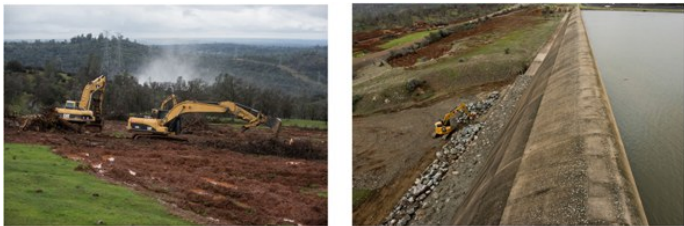
因此，大坝运行单位进退两难。既不能使用已破坏的主溢洪道继续泄流，也不能使用存在风险且未经检验的应急溢洪道。但应急溢洪道没有闸门，水库水位一旦超过堰顶高程 274.62 m，将自动漫顶过流。为避免应急溢洪道漫顶冲刷，工作人员对其泄槽区域进行了紧急清理，并对堰体底部进行了加固，见图 13。此时水库入库流量已达峰值 5392 m<sup>3</sup>/s。

图 13 2月10日应急溢洪道下游坝坡清理及坝趾加固(来源：Brian Baer, DWR)

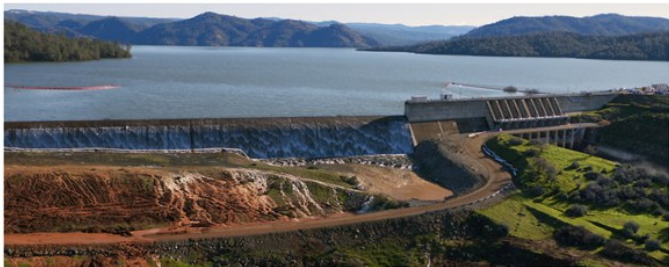
**3.3 应急溢洪道漫顶过流** 2月11日 8:00，水库水位上涨至应急溢洪道堰顶高程 274.62 m，溢流堰首次过流(图 14)。据加州 DWR 报告，水流漫过应急溢洪道堰顶时长超过 37 h，直至 2月12日 21:00，水库水位才再次降低至堰顶高程 274.62 m，其变化过程见图 15。

图 14 2017年2月11日应急溢洪道首次过流(来源：Zack Cuninghame, DWR)

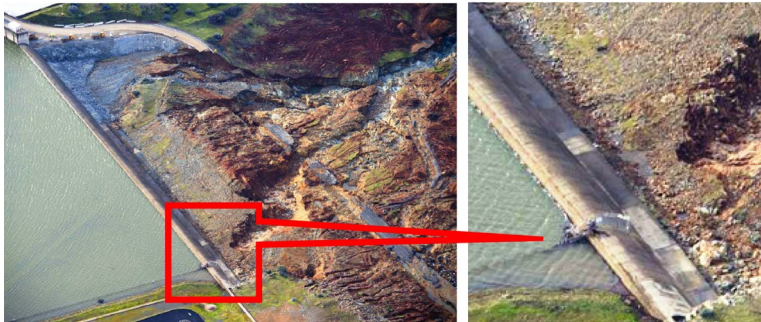
应急溢洪道漫顶过流后，对下游冲刷破坏极为严重，导致进场公路被冲毁，靠近右岸建筑物处出现一冲刷口(图 16)，应急溢洪道宽度 527.3 m，估计冲刷口距右岸建筑物约 20 m，若冲刷侵蚀继续，将很可能进一步扩展，造成应急溢洪道失事，后果将不堪设想。

图 16 2017年2月13日应急溢洪道过流后出现小缺口(来源：Randy Pench, Sacramento Bee)

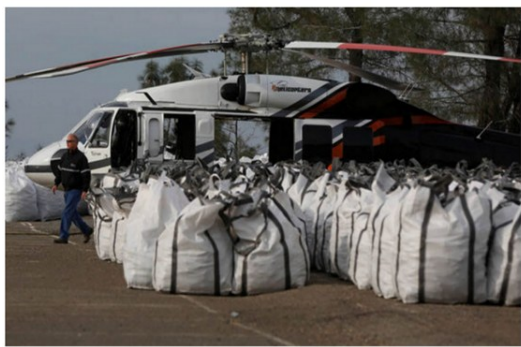
图17 直升飞机吊入袋装石块

2月13日，应急溢洪道停止漫顶过流后，由于进坝公路被冲毁，为避免洪水再次漫顶冲刷下游，在应急溢洪道的下游部位采用直升飞机吊入大量袋装石块，以加固补强(图17)。位于坝上的工人们辅助性建筑物上的洞和裂缝进行了快速修补，并用混凝土加固。所幸的是，之后洪水没有再次漫顶过流。

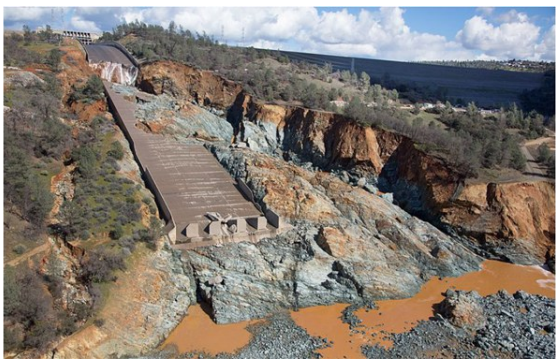
图18 被冲刷后的主溢洪道<sup>[25]</sup>

**4.1 工程问题** 工程问题主要有：(1)设计存在缺陷。一是设计者认识与经验不足。独立调查组认为，主溢洪道的主要设计者工程设计经验少，仅仅是在大学课程设计中接受过指导培训；加州DWR也未重视设计方案咨询和审查；在设计中，未总结对比已建的其他大型泄槽式溢洪道。二是地质工程师未能与设计者进行充分技术交底。此外，溢洪道设计者仅对泄槽底部地质缺陷区进行了不充分地开挖回填，其他均假定泄槽位于完好的基岩上，这与实际情况并不相符。(2)施工建设存在不足。施工过程中，一是基础处理不到位，在主溢洪道泄槽底部仍发现部分区域中等风化和强风化的岩体，甚至在一些区域出现压实的黏土层。二是泄槽底板混凝土厚度不足，排水管的直径由4英寸被调整增加至6英寸，增加了排水沟附近区域的裂缝，加之混凝土底板下部排水管嵌入底板，使得排水管上部的混凝土厚度达不到设计要求。三是锚杆长度缺乏适当的调整，在主溢洪道泄槽下岩体风化严重的区域，锚杆的长度和开挖回填深度均未有调整。

以上设计缺陷和施工建设不足，导致主溢洪道建成后就存在“先天性缺陷”。大坝刚建成之后，排水管上方及沿线的混凝土泄槽底板就开始出现裂缝，在底板下方形成大流量排水。起初，底板裂缝及排水被认为是不正常现象，但很快就被认定为“正常现象”，只是需要持续的修补，这成为本次溢洪道事故的先天性诱因。

2月27日，主溢洪道基本停止泄流，被冲刷破坏后的主溢洪道如图18所示。接下来的修复工作包括对主溢洪道的上部进行喷混凝土加固，以避免小流量过流时进一步的冲刷侵蚀破坏；采用爆破快速拆除主溢洪道泄洪槽下部，以尽快开展修复重建工程。
