# 新安江厂房溢流面老环氧砂浆护面开裂状况的考察与分析

摘要: 新安江水电站溢流面采用环氧砂浆进行裂缝修补已40年, 是我国较早采用环氧砂浆进行修补的工程。本文对早期环氧砂浆修补薄层的开裂情况和特点进行了细致的现场考察和描述, 并从断裂能的角度对裂缝进行了分类。结果表明, 这一方法进行裂缝分类是可行的, 裂缝外观及其断裂能的考察结果是一致的。

Crack checking and analysis of epoxy mortar facing on the spillway of Xin'anjiang Power Plant

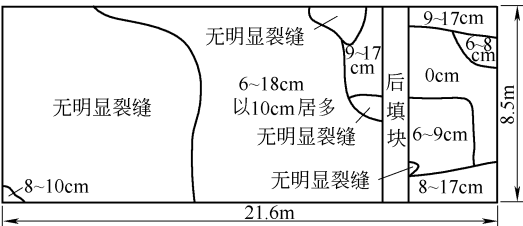
为了解龟裂缝的分布情况, 作者还选择了 14 号坝段进行量测, 结果见图 1、图 2。从图 1、图 2 可以看出, 龟裂缝的分布很不均匀, 表明与此相关的固化收缩能量也很不均匀, 差别较大。

图 1 14 号坝段上块龟裂缝间距分布

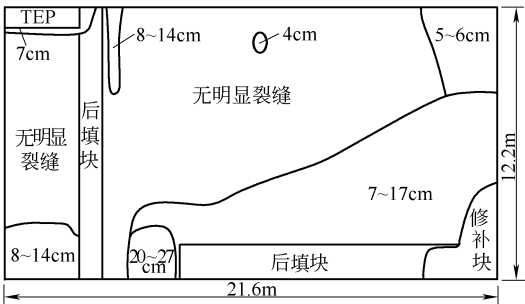
图 2 14 号坝段下块龟裂缝间距分布
