# 意大利90 钢丝帘布裁断机故障分析及解决方法

**摘要:**分析了从意大利引进的90 钢丝帘布裁断机发生故障的原因,并提出了相应的解决方法。修边装置出现故障的主要原因是碟形弹簧老化,重新设计制造了刀片、碟形弹簧和压盖;送布装置定长不准的主要原因是压缩空气有水分,可在风源入口处加冷干机,并将标尺原设计一点固定改为两点固定;出现接头稀线、接头钢丝过密等现象时应用塞尺调整接头器上下锥形压辊的间隙,并根据轮胎规格调整加载气缸的压力。

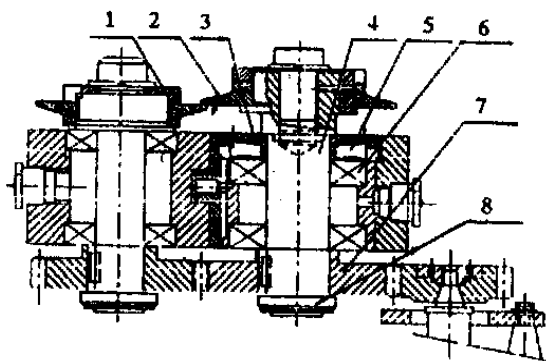
图1 修边装置剖面图

该机经多年使用后,频繁出现修边不好、切刀损坏现象,不得已采用人工修边,既浪费了人力,又给正常生产带来诸多不便。针对该问题,经过多次分析判定,内部碟形弹簧经多年使用变形后难以恢复原状是主要原因。在碟形弹簧弹性不佳状态下,帘布通过时,主动切刀2无法克服剪切过程中胶料恢复形状的力,两刀接触间隙难以形成剪切条件。虽然可以通过后端调整螺母8在一定范围内调整压力,但由于弹性不好,轴向位移量减小,压盖3与轴肩接触力增大,产生摩擦。调整过紧,压盖3就会随着轴4转动产生退扣现象;调整过松又起不到主动刃面与从动刃面保持一定压力的作用,达不到修

达目的。为此重新进行了刀片、碟形弹簧和压盖等的设计。安装后,只将后端调整螺栓做一调整,使两刃产生一定的接触力。投入使用后效果非常好,至今只是刃部不快时更换刀片。以前的频繁调整及崩刀等现象荡然无存。

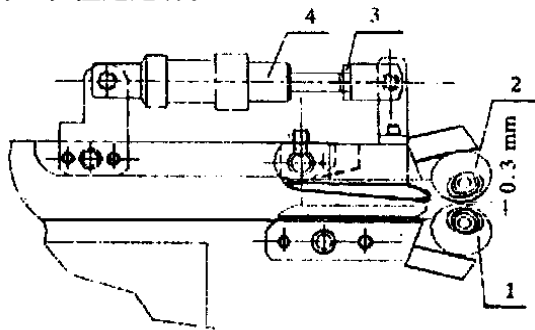
图2 接头机结构简图

的问题是接头稀线、接头钢丝过密及局部接不上等现象,这必然会给产品质量带来不良影响。

在加载气缸压力一定的条件下,帘布接头过程中出现接不上时首先会想到上、下锥形压辊接触间隙是否越小越好,实际却不然。经过分析认为,将上、下压辊之间间隙调整到 0.3 mm 较好(仅供参考)。当间隙大于 0.3 mm 时,在拼接中由于锥形压辊相对帘布压力及摩擦力减小,只将帘布表面胶粘合,而两张帘布的边缘钢丝并没有以正常间隙排列,缝隙明显大于正常间隙而产生稀线。当间隙小于 0.3 mm 时,在拼接中由于锥形压辊相对帘布挤压力及摩擦力增大,不但帘布表面粘合,而且将边部钢丝过密聚拢产生起棱现象。

调整步骤如下:首先给出信号,将上、下两对锥形压辊闭合,将一 0.3 mm 的塞尺塞于两对锥形压辊之间。如果塞不进去,可将气缸活塞杆上的调整螺母 3 松开,用扳手旋转活塞杆将行程调小。如果过松,则反向调整。在调整过程中,基本上是靠手感通过塞尺在两对锥形压辊之间的移动来确定间隙是否符合要求。确定后将活塞杆上的螺母旋紧固定(固定螺母锁定后应该认真地检查一遍间隙是否符合要求,若不符合应重新调整)。

下,帘布接头出现稀线、接头钢丝过密现象时,首先应考虑到压力是否满足要求,避免在检修中走弯路。我们厂主要生产 12.00R20, 11.00R20, 10.00R20, 9.00R20 和 8.25R20 五种规格的轮胎。胎体帘布大体可分为 3 类:12.00R20 和 11.00R20 为一类;10.00R20 和 9.00R20 为一类;8.25R20 为一类。由于类别不同,胎体帘布的钢丝直径、钢丝根数及覆胶后钢丝帘布的厚度也就不同。因此根据轮胎规格应改变加载气缸的压力。这就需要预先设定适应 3 种类别帘布的压力值。它们分别为高压 0.5 MPa、中压 0.42 MPa 和低压 0.35 MPa(仅供参考),故在更换规格时最好将相应的压缩空气开关置于相应位置,以减少不必要的损失及浪费时间。
