功率倒向对平行双回线纵联保护的影响分析及对策

摘要: 平行双回线中一回线路出现内部故障, 由于两侧开关切除不同步, 在切除故障期间非故障线路可能出现功率倒向现象。纵联保护往往因为闭锁信号或者允许信号在时间配合上出现问题而导致保护误动。文中就某一 500 kV 电网上出现的具体故障, 深入分析了功率倒向引起纵联保护误动的原因, 并提出了相应的解决措施。

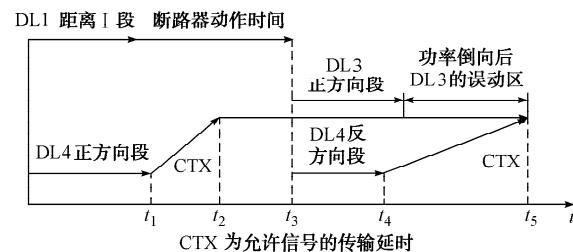
图 2 功率倒向引起纵联保护误动作
Fig. 2 Mal-operation of the pilot protective relaying for the power converse

超范围允许式纵联保护时间配合如图 2 所示。L2 线路的 DL3 侧纵联保护在 L1 线路内部故障后 t_2 时刻(正方向元件动作时间以及允许信号传输时间之和)收到对侧的允许信号, 功率倒向后, 该允许信号仍存在, 一直保持到 t_5 时刻, 即对侧 DL4 侧纵联保护检测到反方向元件动作并停发允许信号。因此, L2 线路功率倒向后, DL3 侧纵联保护在功率倒向后检测到正方向故障时, 对侧的允许信号可能仍然保持以至 DL3 侧纵联保护误跳。

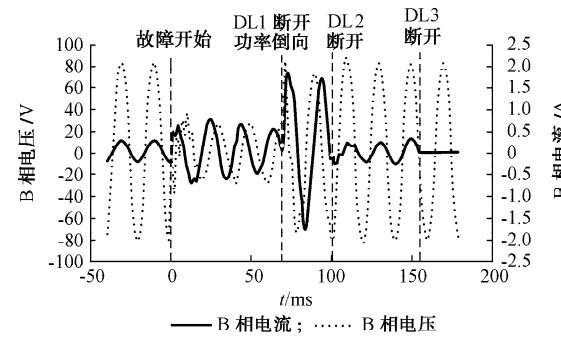
图5 非故障线路B相电压电流录波图

2004年7月,在华东500 kV电网上发生了平行双回线因功率倒向而误跳非故障线路的事故。一次系统结构如图1所示,L1线路在距离M侧出口8.5 km处发生B相瞬时性故障,L1线路两侧保护单相跳闸单相重合成功,动作正确。但同时,L2线路保护在M侧也发生单相跳闸且重合成功的异常动作行为,在N侧没有异常情况发生。根据非故障的L2线路M侧的B相电流电压录波图(见图5)显示,L2线路初始负荷电流滞后电压6.5°,L1的故障发生后电流超前电压100°,L1线路的M侧断路器

DL1在72 ms先跳开,此时L2的电流变为落后电压80°,L1线路的N侧断路器DL2在102 ms后跳开,此时负荷电流滞后电压10°左右。可以看出:在L1线路的M侧断路器跳闸后、N侧断路器跳闸前,明显存在功率方向转换的过程,最终导致在L1线路故障156 ms后非故障线路L2的M侧断路器误跳。

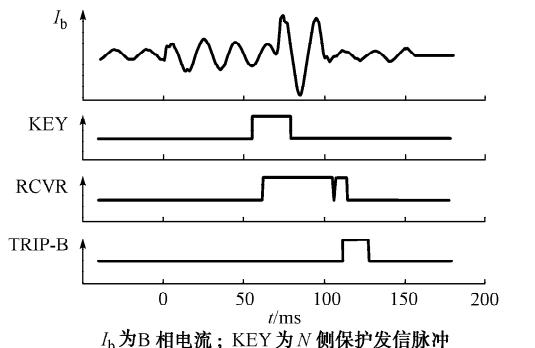
图 6 非故障线路故障录波图

根据电流电压的波形分析可知,在L1线路发生B相瞬时故障后,由于L1的纵联保护DL1动作超前于DL2,非故障线路的L2上出现功率倒向。根据图6所示的非故障线路保护录波,N侧发信的脉冲长度为24 ms,在L1线路的M侧断路器跳开的4 ms后收回发信信号,此时间为正向距离保护的返回时间,因此,N侧的发信回路正常;对于M侧的收信过程,因为信号的传输延时,M侧接收到的允许信号脉冲滞后N侧发信脉冲10 ms,M侧保护先收到44 ms的收信脉冲,在中断1.25 ms后又收到7.5 ms的收信脉冲,因此M侧收信信号没有真实反映N侧的发信情况。正是由于M侧不正常的收信信号引起该侧保护不正确动作,在功率发生倒向的10 ms时,M侧的正向距离保护元件启动,ALPS保护装置内部检测到发生功率倒向后闭锁纵联保护30 ms,通过30 ms的延时可以保证功率倒向后对侧装置的停信,但是实际上收信信号在正向距离保护元件动作后36.25 ms后才消失,即在30 ms延时后再次开放纵联保护时收信信号依然存在,故此时M侧纵联保护判为区内故障,跳开了L2线路M侧的断路器。

经检查, 数字接口装置 NSD70D 的内部设置了对发信信号的 20 ms 展宽时间, 所以在故障时 N 侧发信 24 ms, 而 M 侧却收到了 44 ms。

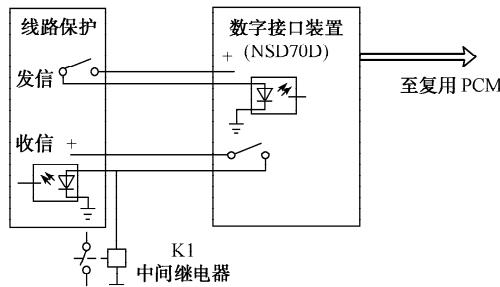
图 7 ALPS 纵联保护与 NSD70D 的接口

保护发信接点动作后,驱动数字接口装置(型号为NSD70D)的光耦输入,转换成数字信号,经复用光纤通道送至对侧,在接收到对侧的发信信号后,经过NSD70D的转换变成接点信号与保护装置相联

另外, 在线路保护的收信输入回路上, 并联了收信重动中间继电器 K1(如图 7 所示), 用于对收信接点的扩充、报警及故障录波等用途。当 NSD70D 收信接点返回时, 在 K1 的线圈中会产生反电势, 实测此反电势的宽度约为 10 ms, 峰值电压约为 90 V, 实际电压波形如图 8(a)所示。断开外回路, 测量线路保护的收信输入口的动作电压, 输入回路动作值约 38 V, 与所加的直流电压极性无关。这样就可以解释在 NSD70D 的收信接点返回、中断 1.25 ms 后又增加了 7.5 ms 的收信脉冲的原因。

2) 收信回路中并联继电器回路引起的反向电压导致收信脉冲变长, 为消除并联继电器 K1 对线路保护收信输入的影响, 解除了该并联继电器 K1, 改成由 NSD70D 的另外一副收信接点直接去驱动 K1 用于发中央信号和录波。此项工作完成后再次录波, 保护收信正常, 录波图如图 8(b)所示。
