# 酒泉风电基地脱网事故频发的原因分析

汪宁渤, 马彦宏, 丁 坤, 周识远, 周 强

(甘肃省电力公司风电技术中心, 甘肃省兰州市 730050)

## Analysis on Root Reasons of WTGs Nuisance Tripping in Jiuquan Wind Power Base

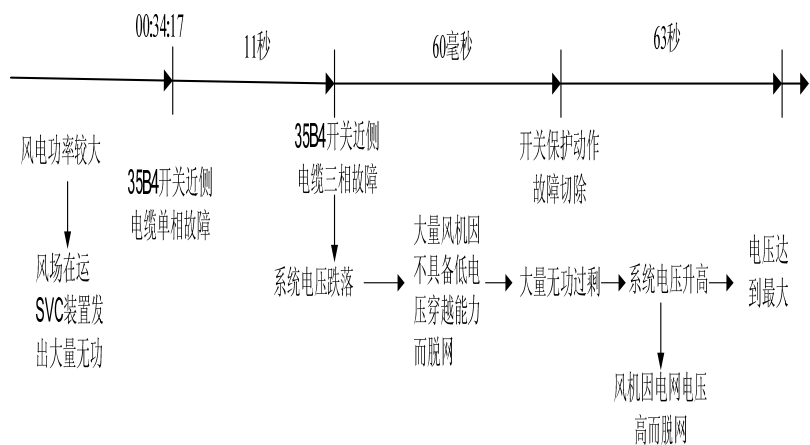
图 A1 “2·24”桥西风电场事故过程示意图  
Fig.A1 Process of “2·24”failure of Qiaoxi wind farm

根据风电场并网技术规范的要求, 风电机组应该满足电压跌落到额定电压的 20% 时维持 625 ms 不脱网。酒泉风电基地接入系统设计批复明确提出了低电压穿越能力要求, 在酒泉风电基地的风电机组补充技术协议中进一步明确了该技术要求, 风电企业也做出具备低电压穿越能力的承诺。但 2011 年以来, 所有事故电压跌落幅度均远远低于规范的要求, 却已经造成了大量风电机组脱网事故。多次事故证明, 绝大多数风电机组根本不具备低电压穿越能力, 这是导致单个风电场事故演变为风电机组大规模脱网事故的必然原因。“2·24”桥西风电场事故过程示意图<sup>[3]</sup>见附录 A 图 A1。

加大大规模风电基地现有风电机组低电压穿越能力改造的进度,加强风电场内部包括无功补偿设备在内的设备管理,及时发现并消除存在的设备质量隐患<sup>[11]</sup>;加快风电场建设运行管理规程、规范和标准体系的制定,完善风电场内部管理制度,提高风电运行管理水平;加强风电场保护、无功补偿等涉网关键设备调度运行管理,加快风电场信息采集与上传实施进度,提高风电场调度管理水平。

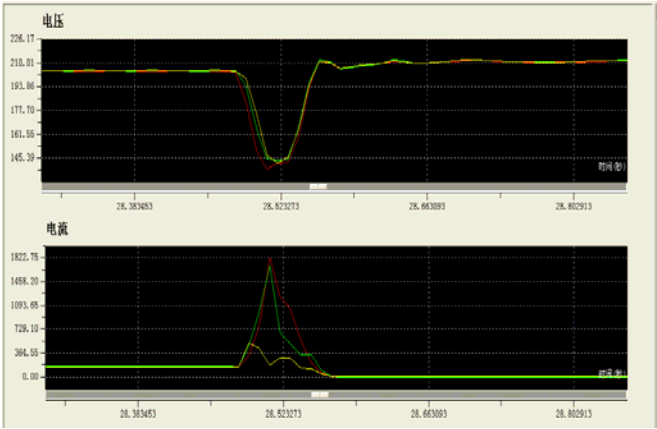
图 A2 桥西风电场 330 kV 升压站电压变化曲线  
Fig.A2 Voltage curve of 330 kV booster station of Qiaoxi wind farm

酒泉风电基地风电场均分别安装了晶闸管相控电抗器(TCR)、磁控电抗器(MCR)和静止无功发生器(SVG)型动态无功补偿设备, 但“2·24”事故时, 风电场动态无功补偿设备动态部分一半以上无法正常投运, 仅投入了电容部分(FC 滤波支路)<sup>[3]</sup>。当部

分风电机组因为低电压脱网时,该部分风电场无功补偿设备与风电汇集线路同时向系统注入大量容性无功功率,导致电力系统电压大幅度升高。当系统电压超过额定电压的 110% 时,低电压时未脱网的部分风电机组几乎同时脱网,风电场动态无功补偿设备不完善是导致脱网事故扩大的主要原因<sup>[3]</sup>。发生事故时恰好无功补偿设备投入不足,虽具有偶然性,但无功补偿设备缺陷较多又具有一定的必然性。桥西风电场 330 kV 升压站电压变化曲线<sup>[3]</sup>见附录 A 图 A2。

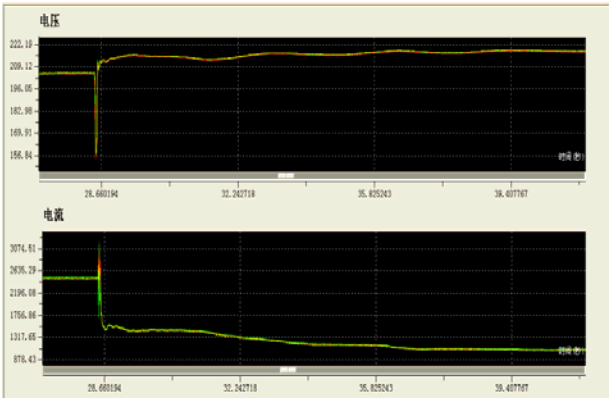
图 A3 750 kV 敦煌变电所 330 kV 母线电压变化曲线  
Fig.A3 Voltage curve of 330 kV bus of 750 kV Dunhuang transformer substation

另外,风电场投产初期通常也是事故的高发期,酒泉风电基地大多数风电场都经历了故障频发到逐步稳定的过程,但以前风电总规模较小且分期投入运行,尽管也发生过一些问题,但没有造成大的影响。2011 年以来,酒泉风电基地风电场集中投产,短时期内 2 000 多台风电机组几乎同时并网投产,并且大部分风电机组集中在 750 kV 敦煌变电所的 330 kV 母线一个并网点,在风电事故高发的同时风电场又相互影响,导致不仅事故频发而且脱网机组数众多。750 kV 敦煌变电所 330 kV 母线电压变化曲线<sup>[3]</sup>见附录 A 图 A3。

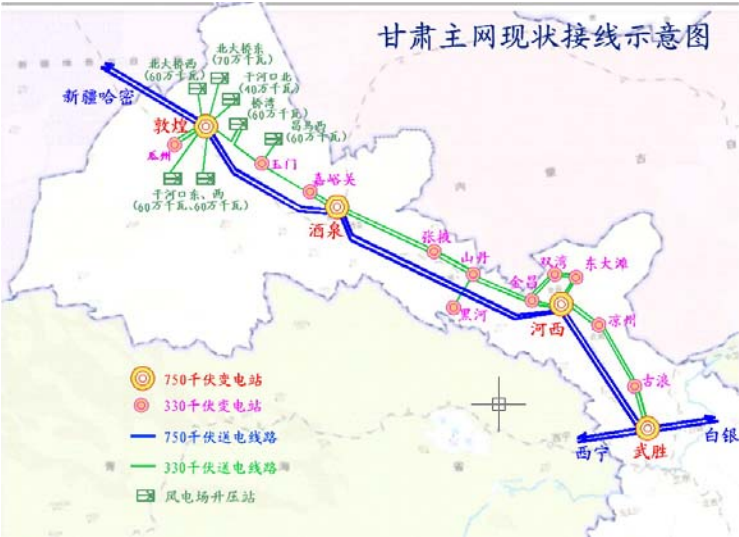
图 A4 酒泉风电基地风电汇集及送出工程示意图

酒泉风电基地位于甘肃河西走廊的西端,一期工程主要集中在玉门、瓜州 2 个区域内,当地用电量非常少,绝大部分风电电量需要输送到 1 000 km 以外的兰州负荷中心消纳<sup>[8]</sup>;同时,由于远离负荷中心,电网结构相对薄弱,只能采用高电压集中并网的接入系统方式。甘肃酒泉风电基地一期工程采用 330 kV 电压等级汇集、750 kV 送出,是全世界集中并网规模最大、送出距离最远、汇集和送出电压等级最高的风电基地。酒泉风电基地风电汇集及送出工程示意图<sup>[9]</sup>见附录 A 图 A4。

酒泉风电基地不仅与欧美风电发展模式不同,而且与国内风电发展模式也存在较大差异,在正常运行方式下,风电随机性、波动性已经造成电网无功电压的控制困难等问题;受到风电机组不具备低电压穿越能力的影响,个别风电场的电压跌落直接导致在敦煌变电所并网的其他风电场机组大量脱网,风电场事故的相互影响问题更加突出;由于风电送出的 750 kV 双回线路长达近 1 000 km,属于典型的大电源、长线路、弱电网结构,风电机组的大规模脱网导致系统电压、频率的大幅度波动,直接威胁电力系统的安全稳定运行。如果脱网风电容量更大,甚至可能导致电网解裂或电压崩溃的恶性事故。
