# 16MnR 钢高压除氧器焊接接头裂纹的成因

**摘 要** 本文采用电镜、X射线衍射分析、裂纹扩展速率  $da/dN$  及门槛值  $\Delta K_{th}$  试验,研究了火力发电厂 16MnR 钢高压除氧器焊接接头裂纹的形成原因。结果表明,原发裂纹为延迟裂纹,运行工况下,裂纹以应力腐蚀裂纹 (SCF) 方式扩展。

## Cause of cracks in welded joints of higher-pressure deaerator made of 16MnR steel

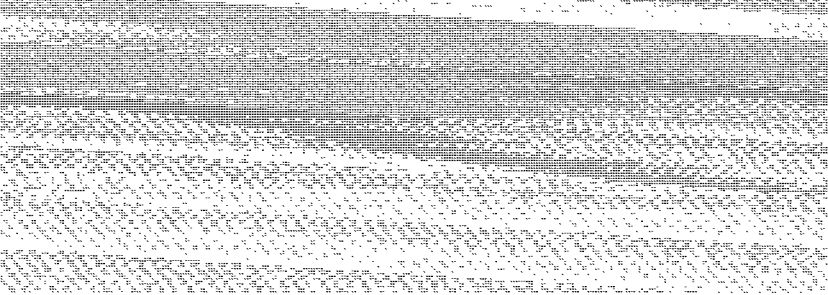
该除氧器配于 125MW 机组,出力 400t/h,容积 150m<sup>3</sup>,长 18.8m,内径 3.5m,壁厚 0.014m,材质为 16MnR。筒体共有 49 条焊缝。其中,两封头各为 8 块瓜皮式钢板手工焊拼接而成,共有 16 道手工焊缝;筒体中部有一现场组装手工焊环缝(以下简称中环缝)。其余均为埋弧自动焊缝。12#角钢弯制而成的 12 道加强环均布并直接焊于内壁(为交错分段焊缝,段焊长度约为 0.2 ~ 0.3m,以下称加强环角焊缝)。除氧器外观图见图 1。
