一起变压器绕组变形故障的检测及分析

摘要:针对一起在运 110 kV 变压器的绕组变形故障进行检测与分析。首先,通过电容量、短路阻抗、频响曲线检测初步分析变压器绕组变形情况;然后,通过变压器解体检查及绕组材质检测分析了造成事故的原因;最后,针对该故障提出了针对性的整改措施。

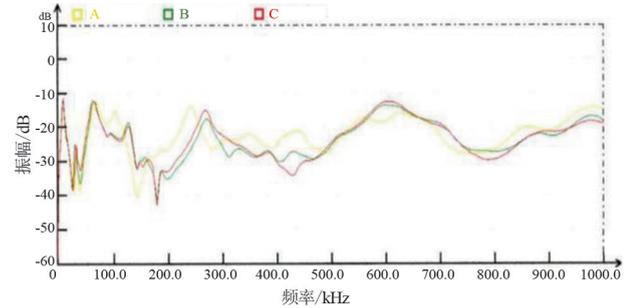
图 1 中压绕组频响曲线

利用频响法对变压器进行测试,发现高压、低压绕组三相频响曲线相似度较高,中压绕组三相频响曲线差异较大,其频响曲线如图 1 所示。黄色曲线为 A 相,绿色曲线为 B 相,红色曲线为 C 相。相关系数分析结果如表 5 所示,表中 R_{21} 表示 A、B 两相的相关系数, R_{31} 表示 A、C 两相的相关系数, R_{32} 表示 B、C 两相的相关系数。

根据《电力变压器绕组变形的频率响应分析法》中相关系数与变压器绕组变形程度的关系,低频段相关系数 $R_{LF} < 0.6$,为严重变形;低频段相关系数 $0.6 \leq R_{LF} < 1.0$ 或中频段相关系数 $R_{MF} < 0.6$,为明显变形;低频段相关系数 $1.0 \leq R_{LF} < 2.0$ 或中频段相关系数 $0.6 \leq R_{MF} < 1.0$,为轻度变形。从图 1 和表 5 可以看出,在低频段(1~100 kHz)3 条曲线重合性较好,相关系数 $1.0 \leq R_{LF} < 2.0$;在中频段(100~600 kHz)3 条曲线一致性很差,峰值和频率变化较大,A 相曲线的谐振峰值点向低频方向偏移,相关系数 $R_{21} < 0.6, R_{31} < 0.6, R_{32} \geq 1.0$;在高频段(600~1000 kHz)

3 条曲线的走向基本一致,三相曲线间的相关系数 $R_{HF} \geq 0.6$ 。分析认为变压器 A 相绕组的分布电感、电容发生变化导致绕组发生局部变形现象。

电容量和短路阻抗分析的结果一致性较高,认为中、低压绕组之间的电气距离缩小了。从频响曲线和短路阻抗测试分析认为 A 相绕组变形可能性极大。综合电容量、短路阻抗、频响曲线测试结果,认为变压器中压 A 相绕组在电动力作用下向铁芯收缩,发生严重变形。

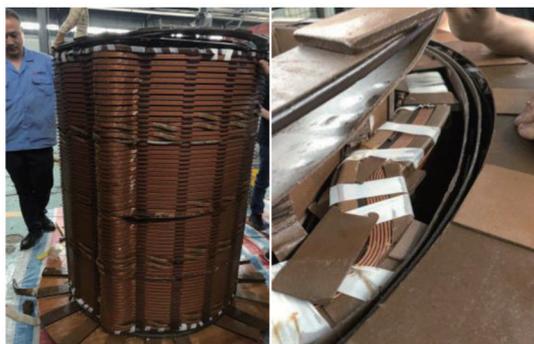
(a) 中压A相绕组

该主变压器再次返厂后进行解体检查,发现:主变压器中压 A 相绕组向铁芯收缩严重变形;低压绕组受挤压无法吊出;中压 B 相绕组其中一匝稍微变形凹陷。各绕组解体检查情况如图 2 所示。

图2 主变压器解体检查情况

随机截取了变压器中、低压侧 A、B、C 三相若干段绕组进行屈服强度检测,检测结果见表 6。中压侧三相绕组屈服强度检测值均小于设计值 180~200 MPa,低压侧三相绕组屈服强度检测值均小于设计值 220~240 MPa。根据测试结果,判定中、低压线圈电磁线为软态铜。

因是变压器承受短路冲击后绕组变形。返厂大修重绕绕组后,在遭受较小的短路电流的情况下,由于变压器电磁线屈服强度不满足要求而再次发生变形。

为了保证变压器安全运行,提出以下措施:1)在变压器生产阶段,严格按照取样要求对绕组线进行抽检;2)实时监测变压器遭受近区短路情况,当短路次数超过标准要求后,对变压器停电进行诊断性试验;3)通过在主变压器中、低压侧增加快速保护,减少短路冲击时间,同时完善主变压器中低压侧绝缘化改造,做好防近区短路措施。
