盐环定扬水干渠冻胀原型试验观测与防治措施

摘要:针对陕甘宁盐环定扬黄工程三道井干渠破坏严重问题, 布设6个冻胀观测断面, 通过气温、地温、冻深、冻胀量、基土含水率等主要指标观测, 分析了各影响因素的变化过程和变化规律, 提出渠道坡脚和渠底是冻胀变形最为严重的部位, 应重点进行防护; 基土含水率是冻胀破坏的决定性因素, 减轻渠道冻害关键在于降低基土含水率。根据试验结果, 提出三道井干渠在更新改造时采用聚苯乙烯板的保温防冻胀措施, 在冻胀破坏最为严重的坡脚部位采用20 cm厚现浇混凝土弧形坡脚+5 cm厚聚苯乙烯板, 全断面采用0.3 mm厚复合土工膜防渗以减少渗漏引起的基土含水率升高等措施, 并付诸实施, 效果显著。

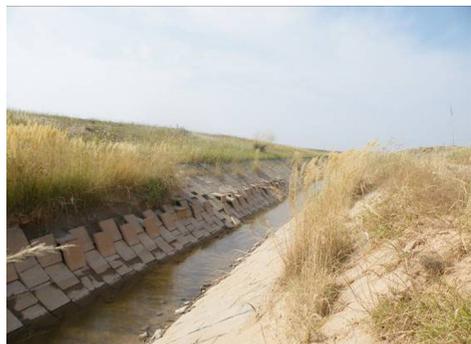
图1 衬砌渠道破坏现状

于水后直接入侵混凝土板,造成混凝土强度降低^[2]。进一步分析,除有害离子对混凝土产生腐蚀破坏外,冻胀是引起混凝土预制板隆起架空的主要原因。三道井衬砌渠道破坏现状见图1。为了掌握冻胀破坏程度,提出更新改造措施,选取2 km渠道作为试验段,开展冻胀试验观测。

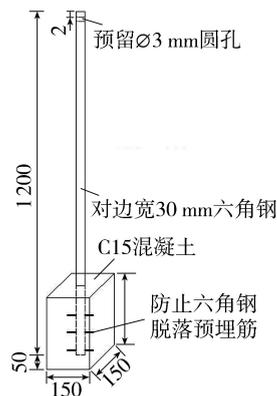
图2 冻胀量观测锚杆示意图(单位:mm)

采用固定锚杆牵拉钢丝的方式^[7],每3天观测一次冻胀量。沿渠道坡面垂直埋设测试锚杆,埋设混凝土板下深度105 cm,板上外露20 cm。锚杆的制作方法为:选取长120 cm、外直径30 mm的六角钢,将一端预制到150 cm×150 cm×250 cm(长×宽×高)的混凝土中,六角钢另一端距离2 cm处打一直径3 mm的圆孔,用于穿牵拉钢丝,如图2所示。

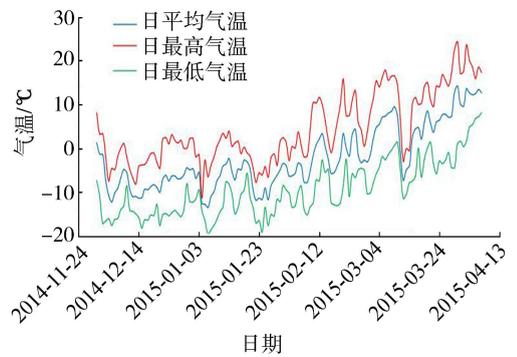
图5 日最低、最高和平均气温变化过程

自2014年11月19日出现负温,到2015年3月30日负温消失,总计135 d。其中,最低气温在2014年12月至2015年1月,2015年1月9日是整个冻融期气温最低,为 -16.3°C ;3月21日气温最高,为 24.6°C ;日平均最低气温 -11.7°C 。在135 d的观测期,负温81 d,占60%,由于冬季气温低,历时长,给渠道基土冻胀造成了有利的先决条件。日最低、最高、平均气温变化曲线见图5。

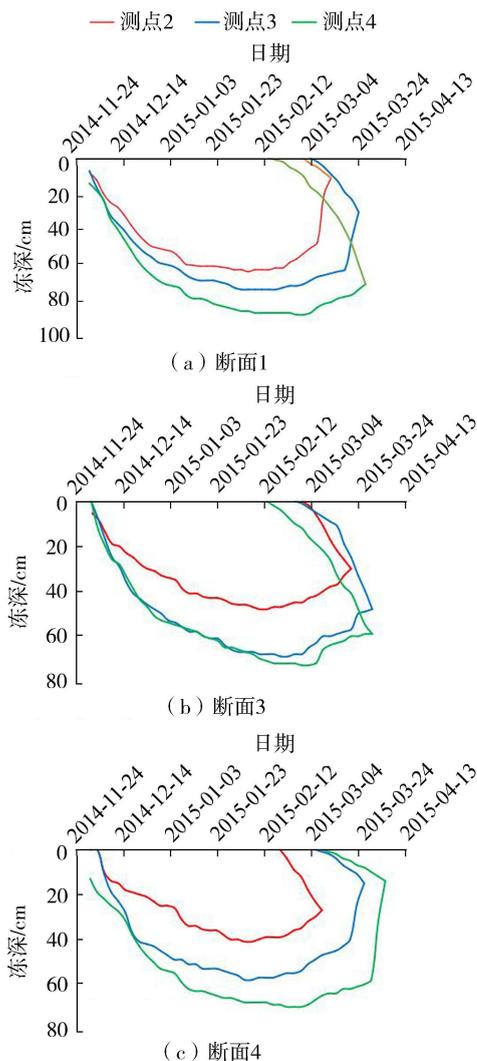
图6 不同断面测点2、3、4冻深变化过程线

中间融化,至3月下旬,基土全部融化,冻深为零。试验段各观测断面最大冻深见表2,各测点冻深变化过程见图6。

从表2和图6可知:①测点1~5平均最大冻深分别为56 cm、52 cm、53 cm、71 cm和88 cm。渠道走向为东偏北15°,北坡为阳坡,南坡为阴坡,北坡的冻深小于南坡;测点5位于渠道阴坡上部,冻深值大的原因是受渠道顶和坡面两个方向的冻结,同时受渠顶树荫影响。②由于各测点的冻深普遍较大,60~100 cm深度范围的土体因冻胀引起的体积增大较多,渠道衬砌的混凝土板无法抵御巨大的土体冻

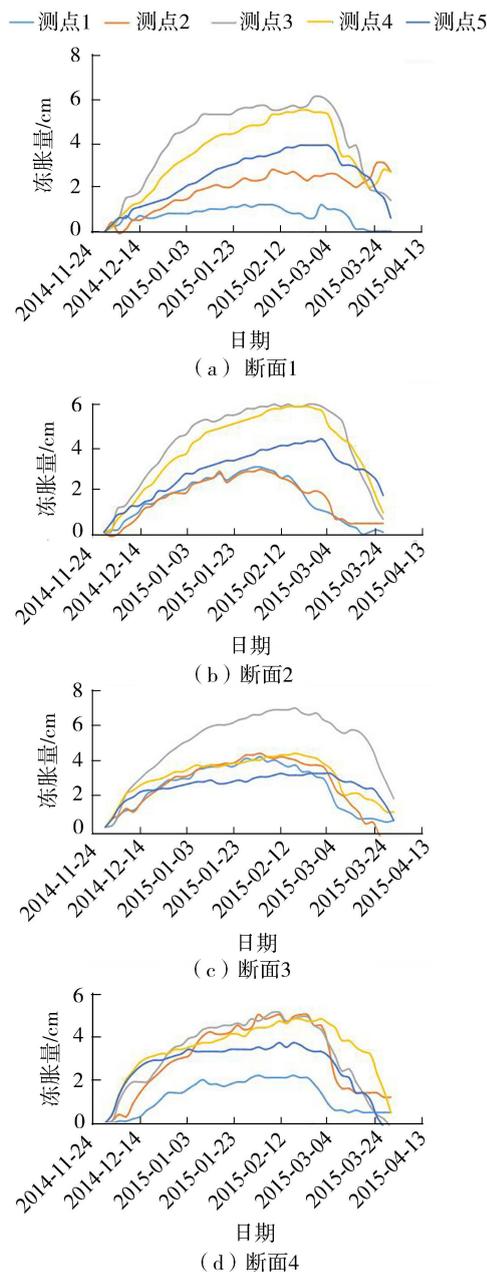
图7 不同断面5个测点冻胀量变化过程线

冻胀量是渠道衬砌体沿法向方向的垂直距离,与渠道冻胀破坏程度成正比,冻胀量越大,渠道破坏越严重。2014—2015年试验段各断面最大冻胀量观测值见表3,各测点冻胀量变化过程曲线比较见图7。

a. 各观测断面中,渠底测点 3 的平均最大冻胀量为 6.2 cm,大于其他各测点,若渠道无积水,渠底冻胀最大。测点 2 和测点 4 位于渠道坡脚,其平均最大冻胀量分别为 4.7 cm 和 5.4 cm,冻胀量也较大,由此也说明了渠道坡脚也是冻胀变形较大的部位^[9]。

b. 各观测断面中,各测点冻胀量普遍较大,断面 6 渠底最大冻胀量达 8.1 cm,断面 6 阴坡的最大冻胀量达 7.0 cm,现场观测该渠段的冻胀较为严重,如此大的冻胀量对混凝土衬砌渠道的破坏显而易见。

c. 各部位的冻胀量与冻深规律基本一致,阴坡的冻胀量大于阳坡,坡脚的大于坡顶。

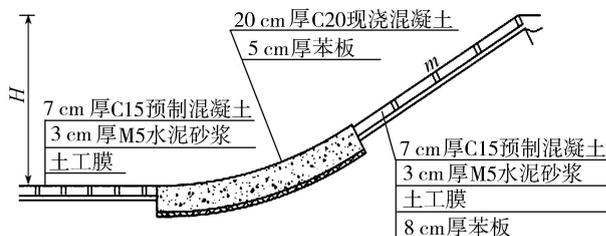
图8 渠道衬砌结构

盐环定三道井扬水干渠地处气候寒冷,渠道渗漏和田间灌溉使得冬灌结束后基土含水率高,冻胀是引起渠道破坏的重要原因。因此,在渠道更新改造时必须考虑防冻胀措施,本次采用聚苯乙烯板保温措施^[13]。渠道坡脚是冻胀较为严重的部位,采用20 cm厚现浇混凝土弧形坡脚的形式^[14],并设置保温板。全断面铺设复合土工膜进行防渗^[15],减少因渗漏而引起的基土含水率升高。

具体做法是:坡脚采用20 cm厚C20现浇混凝土+5 cm厚聚苯乙烯保温板,边坡采用7 cm厚C15混凝土预制板+3 cm厚M5水泥砂浆+0.3 cm厚复合土工膜+8 cm厚聚苯乙烯保温板,渠底采用7 cm厚C15混凝土预制板+3 cm厚M5水泥砂浆+0.3 cm厚复合土工膜^[16]。推荐的衬砌结构见图8。

2016年在三道井35.26 km干渠更新改造中采用了推荐的衬砌结构,经过3年多的运行,混凝土预制板坡面、现浇混凝土圆弧坡脚未出现冻胀破坏迹象,防冻胀效果显著,渠道行水安全得以保障,值得在宁夏季节性冻土地区推广应用。2016—2019年在宁夏灌区的盐环定扬水工程、惠农渠、汉延渠、东干渠、西干渠等渠道衬砌中推广应用该种衬砌结构376 km。
