# 燃气轮机排气扩散段超温治理实施

**摘要:** 对西门子 SGT5-4000F(4)型燃气轮机排气扩散段的功能和结构进行了简要介绍,重点介绍了燃气轮机排气扩散段超温治理实施方案及效果。通过优化燃气轮机排气扩散段保温固定结构、增加耐高温隔热保温涂层等措施,成功将排气扩散段外表面温度控制在环境温度 + 25 ℃ 合格标准以下。该方案是一次扩散段超温治理的全新探索,所采取的措施也是在同型燃气轮机机组上的创新应用,具有较高的推广价值。

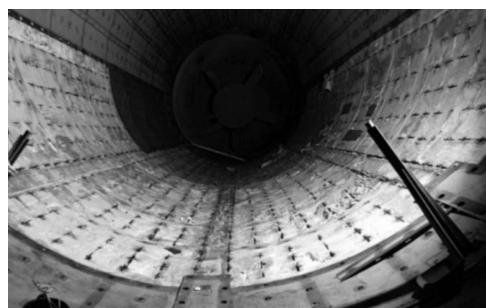
内护板拆卸后,对旧保温棉进行了全面检查(见图2)。扩散段原装保温棉为岩棉,其导热系数相比硅酸铝保温棉稍高,绝热性能差。本次改造将排气扩散段整体保温棉更换为导热系数更低、耐热温度更高的容重 $128\text{ kg/m}^3$ 以上的硅酸铝保温棉(见图3),同时为保证保温棉的机械性能、耐久性能,选用了加热永久线变化更低、抗拉强度更高的国产优质硅酸铝保温棉。

图2 改造前扩散段保温层

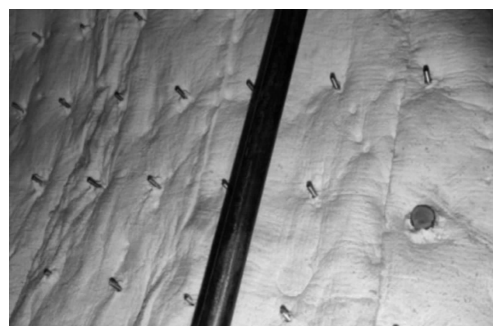
图3 改造后扩散段保温层

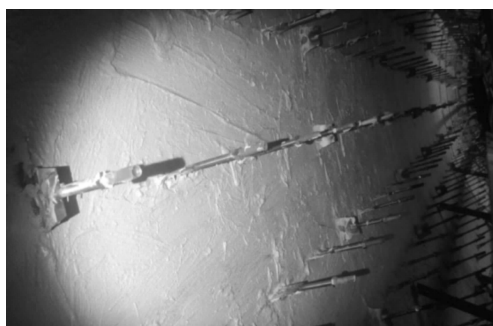
## 4.2 增加耐高温隔热保温涂层

2 mm保温涂层相当于又增加了厚度为50 mm的硅酸铝保温棉,进一步提高扩散段保温的绝热性能。该型涂料在 $1\,000\text{ }^{\circ}\text{C}$ 高温测试下其导热系数仅为 $0.033\text{ W}/(\text{m}\cdot\text{k})$ ,其粘结强度(附着力)及抗拉强度(高温后)达到8 MPa。在保证绝热性能的前提下,其机械性能也能完全满足扩散段的正常运行。

图4 改造后保温涂层

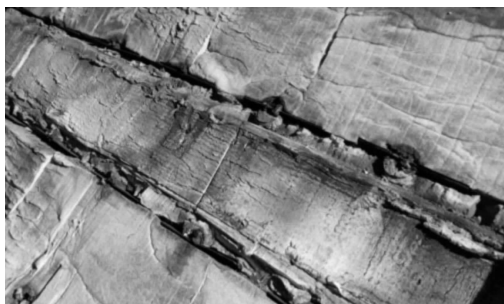
原扩散段保温层是由支撑板及内护板进行固定、限位,支撑板结构较大,不利于保温层的敷设。由拆解图片可以看到保温层被支撑板分割成一个个小块(见图5),彼此间无错层、搭接密封,高温烟气顺着保温层之间的间隙形成对流,降低了扩散段的整体绝热性能,同时增大了保温棉吹损的风险。

图 5 改造前扩散段保温敷设

本次改造将原保温支撑板全部切除,统一更换为缩小版的保温支撑板(见图6),该支撑板材质选用耐热性能良好的321不锈钢,保证受热后支撑板

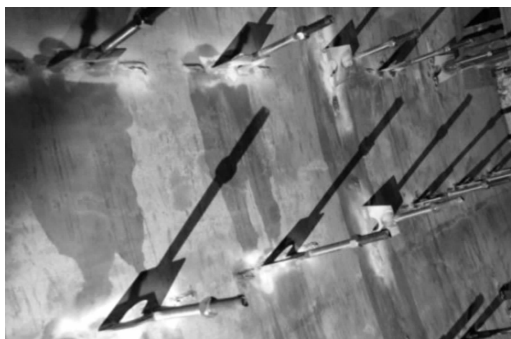
强度不减。该支撑板较原支撑板承托面积减少,但仍可以大面积承托 2 层保温棉,保证保温棉的承托性能不减。同时优化了保温层的敷设条件,保温支撑板更换后更便于保温层的敷设,可以满足各层保温棉错层、搭接敷设(见图 7),提高了保温层的密实程度,避免了烟气对流的形成。

图 6 改造后保温支撑板

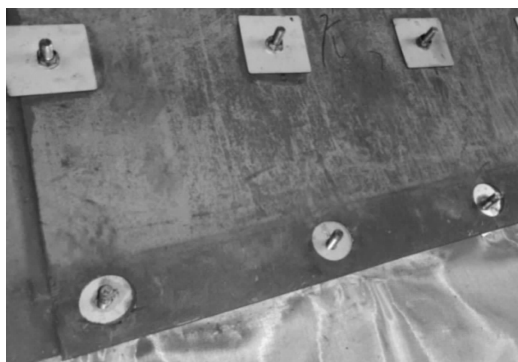
原扩散段内护板固定螺栓孔处的压板仅安装在内护板外侧,当压板因膨胀、开焊等原因脱落后,高温烟气直接窜入保温层,将保温棉吹出,造成扩散段局部超温。本次改造在内护板固定螺栓孔内外侧均

安装一块压板(见图 9),增加了内护板的完整性,可以极大的减少保温棉的吹损。

图 9 改造后内护板内侧压板
