## 某增压柴油机连杆捣缸故障分析及改进

**摘 要:** 针对某增压柴油机搭载整车试验时发生连杆捣破缸体的重大故障, 通过发动机拆解、失效件检测、断口电镜扫描等方法进行故障原因分析。结果表明: 连杆大头盖装反是导致此次重大故障的根本原因。据此, 采取了相应的改进措施, 杜绝了类似故障的发生。

### Fault Analysis and Improvement of Cylinder Block Break Caused by Connecting Rod of Certain Turbocharged Diesel Engine

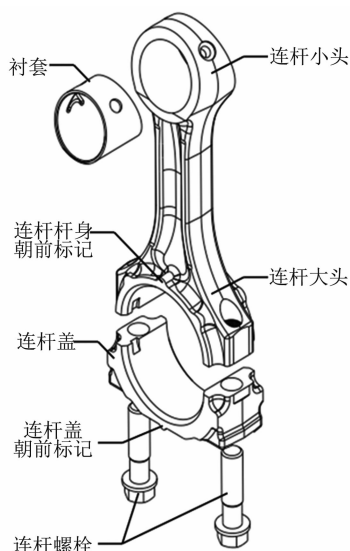
图1 连杆结构示意图

如图1, 某款连杆为锻钢成型, 楔形小头, 连杆小头压装衬套; 连杆大头采用胀断工艺, 如图2。连杆胀断工艺的原理是通过在连杆大头孔中心

处设计并预制缺口(应力槽), 形成应力集中, 再主动施加垂直预定断裂面的载荷进行胀断, 在几乎不发生变形的情况下, 在缺口处规则断裂, 实现连杆体与连杆盖的无屑或少屑断裂。胀断后断裂面呈犬牙交错的自然断裂表面, 通常要求断面无次生裂纹, 对金属掉渣量, 掉渣大小, 微观几何轮廓高度差均有限值要求。该工艺具有加工工序少, 节省精加工设备、节材节能, 生产成本低等优势; 此外, 胀断加工技术还可使连杆的承载能力、抗剪能力、杆和盖的定位精度及装配质量得到大幅度提高, 对提高发动机生产技术和整机性能具有重要作用。设计上通常在连杆杆身和连杆盖上分别设计朝前标记(如图1), 指向缸体前端, 指导连杆装配和维修。

如图15,连杆下瓦状态良好,在失效过程中,连杆瓦在连杆大头座孔内发生转动,瓦背在座孔内留下转动痕迹,根据转动痕迹,将断裂的连杆组装起来,判定失效连杆盖装反(正常情况应如图1)。

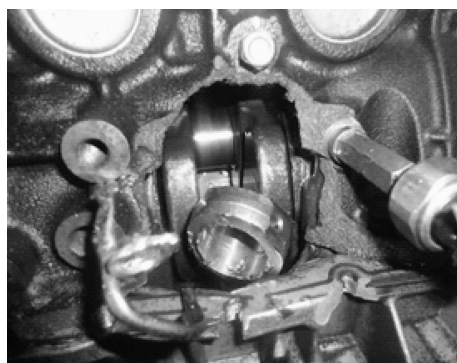
图3 第一失效现场

发动机失效情况如下：发动机总成从整车拆解下来后的第一现场（图 3），缸体 2#缸孔主推力侧下部破裂；2#缸孔上部活塞环运行区域缸孔珩磨网纹良好，缸孔下部边缘处存在较多的外力撞击痕迹（图 4）；2#活塞沿活塞销孔断裂，活塞头部与气门打顶（图 5）；曲轴 2#连杆颈及平衡块上有撞击痕迹，同时 2#缸排气凸轮轴盖断裂（图 6）；2#连杆断裂为 3 块，连杆杆身弯曲，撞击弯曲形状与曲轴平衡块形状吻合，且连杆撞击形状与曲轴吻合区域撞击痕迹吻合，连杆小头孔因撞击失圆，但小头衬套合金状态良好（图 7）；2#缸连杆上瓦断裂但减磨层、合金层良好，连杆下瓦状态较好（图 8）；连杆大头盖与螺栓结合面严重损坏，螺栓均断裂（图 9）。

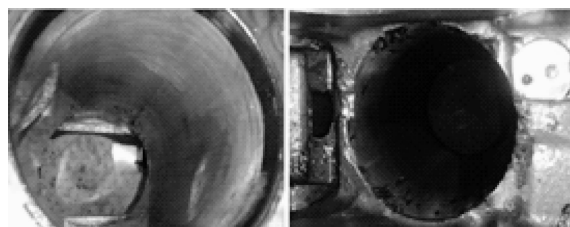
图4 2#缸孔情况

假定活塞是首断件,则连杆不再承受燃气压力,连杆小头将失去约束力,其在整个缸孔内撞击的概率极大,应留下撞击痕迹,但故障机2#缸孔除缸孔底部边缘有部分撞击痕,缸孔上部整个活塞环运行区域均未见撞击痕迹(图4);同时活塞断口属于一次性脆性断裂,无疲劳斑,而连杆杆身弯曲形状与曲轴曲拐形状吻合,连杆、连杆螺栓的断口存在疲劳斑。因此可判断活塞不是首断件,连杆是首断件。

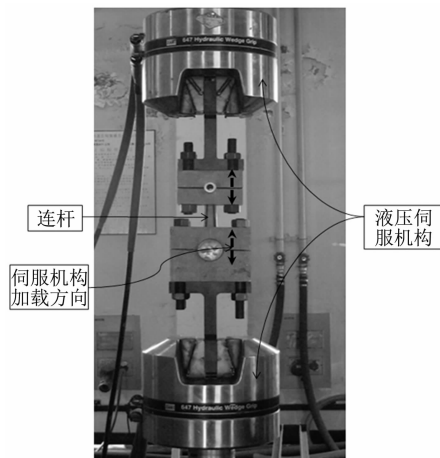
图10 连杆疲劳试验示意图

连杆拉压疲劳试验(图10)表明:该连杆拉压疲劳安全系数为1.9,满足行业放行标准1.6,判定连杆设计强度满足要求。

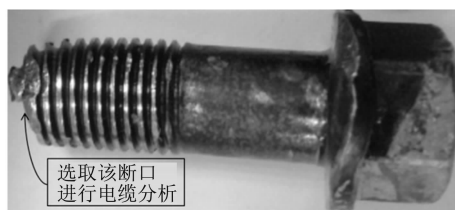
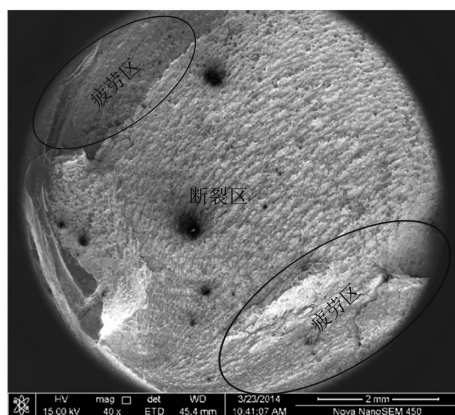
选取失效发动机其它缸的连杆螺栓进行硬度、抗拉强度、屈服强度、金相组织检测,数据显示连杆螺栓无质量缺陷。为进一步分析失效原因,对断裂连杆螺栓进行断口分析(因连杆的断口已受到较严重的二次伤害,所以对连杆进行断口分析的意义不大),根据断口分析判断螺栓断裂时的受力模式。如图11、12所示:A螺栓存在两个疲劳区,断裂为在弱约束条件及较大自由度条件下,在近似扭转的外力下因外力超过螺栓剪切强度极限,而致破坏;断口位置组织均匀,无不可接受夹杂物存在。如图13、14所示:B螺栓存在1个疲劳区,断裂为有强约束条件下外力超过螺栓强度极限,而致破坏;断口位置组织均匀,无不可接受夹杂物存在。即B螺栓断裂后,A螺栓承受弯扭载荷断裂,这也与两个螺栓断裂后的弯曲形状吻合。

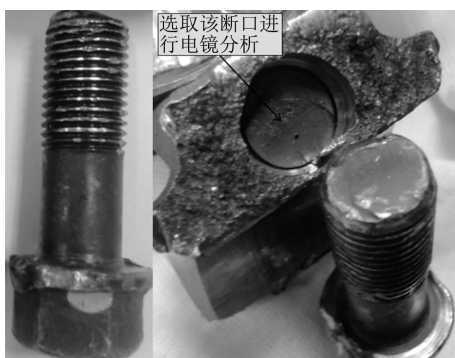
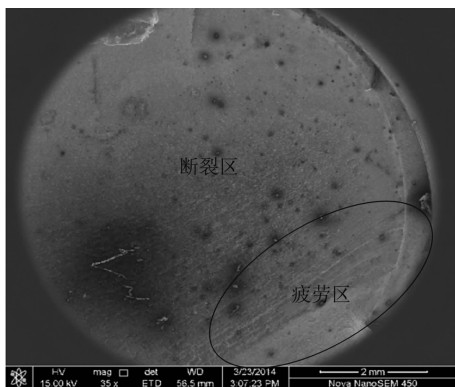
综合分析，导致此次连杆捣缸失效的根本原因是连杆盖装反，导致连杆螺栓“假紧”，螺栓轴向力不足，无法满足夹紧要求；在发动机运行过程中，B 螺栓首先疲劳断裂，A 螺栓承受弯扭载荷断裂；连杆大头失去约束，在惯性力作用下，曲轴撞击连杆、活塞，造成缸体等一系列二次破坏。

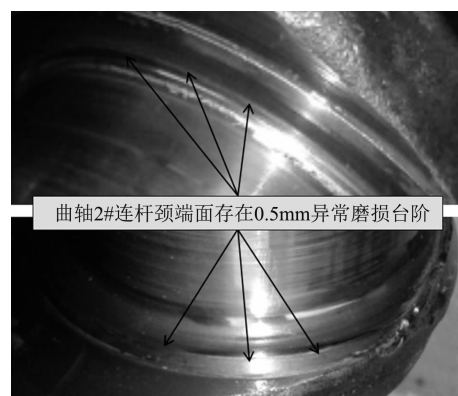
图 16 曲轴 2# 连杆颈端面磨损台阶

如图16,曲轴2#连杆颈端面存在0.5 mm的异

常磨损台阶，因连杆大头端面与该端面间隙配合，正常情况下曲轴端面不会出现磨损台阶；该曲轴轴颈端面台阶是由于连杆盖装反造成连杆端面不平，连杆与曲轴端面干涉，相对转动磨损而造成的。
