## 美国奥罗维尔坝溢洪道事故分析与启示

**摘要:** 奥罗维尔坝溢洪道事故为美国大坝安全管理敲响了警钟, 也提醒世界各国应足够重视大坝安全管理。在全面梳理奥罗维尔坝历次重大风险事件的基础上, 系统阐述了2017年美国奥罗维尔坝主溢洪道、应急溢洪道事故的详细过程, 深入分析事故发生的原因。分析表明, 此次事故的发生是工程设计、施工建设、运行管理多方面长期积累的系统性问题, 其中设计与施工缺陷是先天不足, 运行维护和应急管理及其相关机制的缺陷是后天隐患。本文由此次事故反映的问题获得启示, 从设计、建设、运行及应急管理方面对我国大坝安全管理提出了建议, 呼吁相关部门加快建立贯穿大坝全生命周期的风险管理体系。

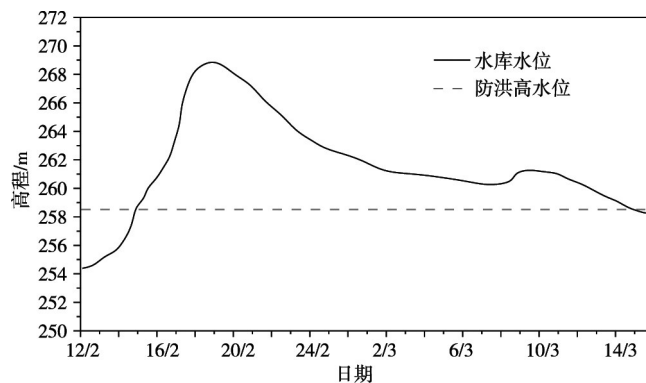
图3 1986年2月12日至3月16日库水位变化过程

2.2.2 1986年洪水 1986年2月中旬, 加州冬季出现持久而强烈的暖湿气流, 并伴随较大范围的强降雨。据加州DWR记录, 共有187个水文站报告了10 d内有记录以来的最大降水量, 其中有10个水文站2月17日24 h的降水量超过254 mm, Brush Creek水文站2月16—18日3日累计降水达458.47 mm。这次降水导致菲泽河出现奥罗维尔坝建成以来的最大洪水记录, 主溢洪道泄流量首次达到 $4250 \text{ m}^3/\text{s}$ , 最大入库流量达 $7545 \text{ m}^3/\text{s}$ , 2月19日3:00库水位达到269.01 m, 库水位变化过程见图3<sup>[17]</sup>。

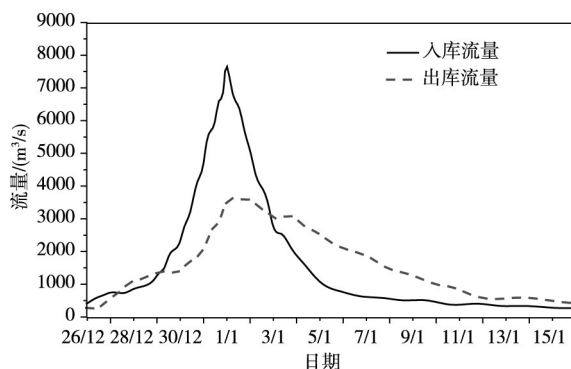
2.2.3 1997年洪水 1996年12月至1997年1月, 暴风雨现象再次引发降水过程<sup>[18]</sup>。USC00041159水文站和BRS水文站两周降水量分别达到541.1和965 mm, 这是菲泽河流域有记录以来的最大降水量, 再叠加积雪融化的洪水, 奥罗维尔水库遭受极大威胁。据加州DWR资料<sup>[19]</sup>, 此次洪水过程于1997年1月1日达最大入库流量 $7766 \text{ m}^3/\text{s}$ , 1月2日达最大出库流量 $3660 \text{ m}^3/\text{s}$ , 入库和出库流量过程见图4。1996年12月31日5:00库水位超过防洪高水位, 1月3日库水位上涨至最高水位270.42 m, 超过1986年的最高水位269.01 m, 刷新了奥罗维尔水库的运行最高水位记录, 水库库容达到41.2亿 $\text{m}^3$ ; 1月11日库水位回落至防洪高水位, 库水位变化过程见图5。

图4 1996年12月26日至1997年1月16日入库出库流量变化过程 图5 1996年12月30日至1997年1月18日库水位变化过程

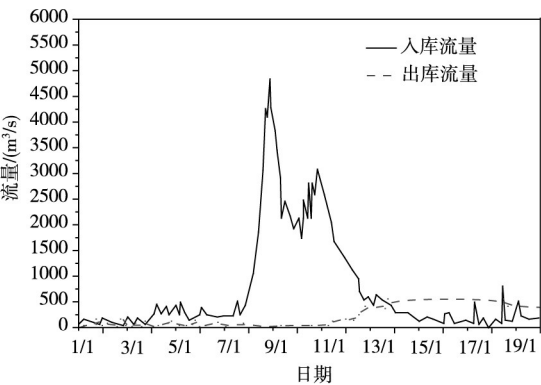
图6 2017年1月1—20日奥罗维尔大坝入库出库流量过程

3.1 暴风雨过程及水库水量变化 2017年1月初，奥罗维尔发生两场小范围暴风雨。根据加州DWR Brush Creek水文站记录，第一场降雨从1月1—4日，1月3日达最大降水量90 mm。第二场暴风雨从1月7—12日，1月10日达最大降水量136 mm。这两场降水导致奥罗维尔湖水位上涨，1月8日21:00和1月10日22:00入库洪峰流量分别为4839和3097 m<sup>3</sup>/s，出入库洪水和库水位变化过程分别见图6和图7。

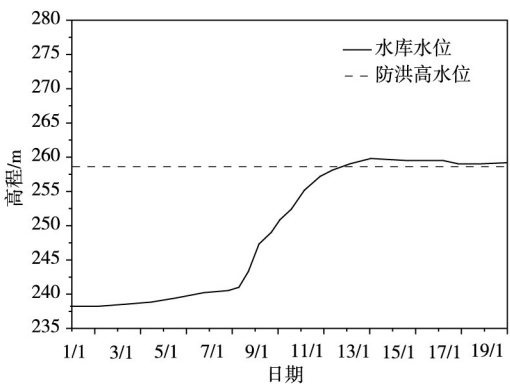
图7 2017年1月1—20日奥罗维尔水库水位变化过程

由图7可知，1月12日17:00奥罗维尔水库水位首次超过防洪高水位258.62 m。为确保水库水位不再急剧上涨，此时奥罗维尔坝主溢洪道泄洪流量逐渐增大，使得出库流量大于入库流量。出入库流量过程和库水位变化过程分别见图8和图9。由图9可知，2月3日17:00奥罗维尔库水位再次降低至防洪高水位258.62 m，这也为即将到来的2月暴风雨预留了一定安全裕度。

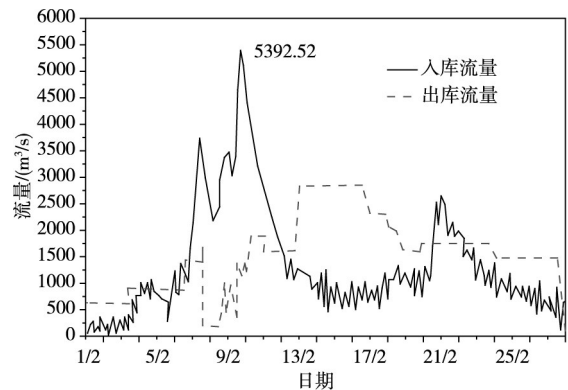
图 10 2017 年 2 月奥罗维尔水库出入库流量过程

据加州 DWR 报告，2 月 2—11 日菲泽河流域出现一次持续暴雨，奥罗维尔湖上空暴雨强度最大，BKL 水文站 2 月 7 日降水量达 136 mm 峰值。之后，这场暴风向东转移，ANT 站在 2 月 9 日降水量达到峰值 43 mm，DAV 站 2 月 11 日降水量达到峰值为 61 mm。此次降水过程在奥罗维尔湖附近出现峰值，造成短时间大流量过程。据加州 DWR 的入库流量过程(图 10)，2 月 9 日 19:00 入库流量达到洪峰 5392.52 m<sup>3</sup>/s，这一数值低于 1986 年和 1997 年的最大洪水记录，与 1955 年和 1964 年的洪水相当。在正常情况下，奥罗维尔水库完全可以应对这一过程洪水。

**3.2 主溢洪道泄流槽破坏** 2 月 6 日 13:00，为应对 1500 m<sup>3</sup>/s 的入库洪水，奥罗维尔溢洪道开始增大泄流量，出库流量由 880 m<sup>3</sup>/s 增加至 1400 m<sup>3</sup>/s(图 10)。然而，2 月 7 日 10:00 左右，现场工作人员发现主溢洪道水流变浑浊，为查明原因，主溢洪道立刻暂停泄流，工作人员现场查勘发现在泄槽中上部有一冲坑，主溢洪道已严重损坏，只要泄洪必将导致混凝土泄槽和下游侧墙冲刷塌陷。而此时，水库水位已超过防洪高水位，且 2 月的暴风雨产生的洪水也即将入库，奥罗维尔水库洪水压力极大。

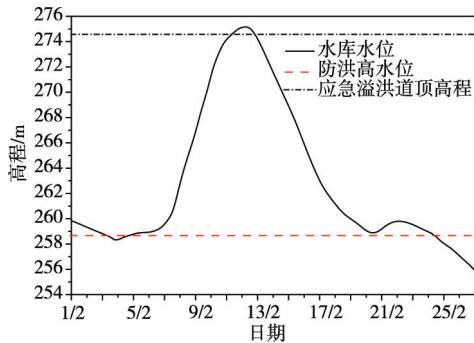
图 15 2017年2月1—27日奥罗维尔水库水位变化过程

**3.3 应急溢洪道漫顶过流** 2月11日 8:00，水库水位上涨至应急溢洪道堰顶高程 274.62 m，溢流堰首次过流(图 14)。据加州 DWR 报告，水流漫过应急溢洪道堰顶时长超过 37 h，直至 2月12日 21:00，水库水位才再次降低至堰顶高程 274.62 m，其变化过程见图 15。
