渗流侵蚀作用对岩石裂隙剪切特性的影响试验

摘要:为研究岩体裂隙受渗流侵蚀作用后剪切特性的变化及其演变机理,对新鲜的和经120h渗透 侵蚀作用的两组不同试件进行对比剪切试验,分析了剪切试验曲线、峰值抗剪强度、残余抗剪强度 以及初始剪切刚度的变化。试验结果表明:与新鲜粗糙裂隙相比,经过渗流侵蚀作用后的粗糙裂隙 剪切应力-剪切位移曲线及法向位移-剪切位移曲线无太大变化,但剪缩位移减小,剪胀位移增大; 渗流侵蚀作用后粗糙裂隙表面粗糙程度增大,峰值抗剪强度平均增大 8.83%,残余抗剪强度无较 大变化,使得残余抗剪强度与峰值抗剪强度之比有所下降;渗流侵蚀作用后粗糙裂隙初始剪切刚度 平均增大 10.84%。

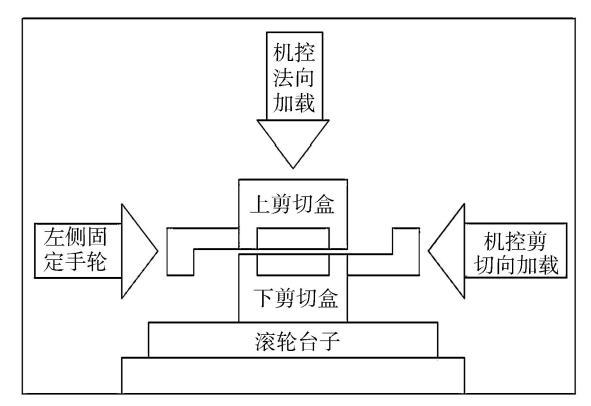
图 1 YZW-300 型微机控制电子式岩石直剪仪示意图

YZW-300型微机控制电子式岩石直剪仪,直剪仪简 化示意图如图1所示。

该直剪仪主要由伺服控制单元、法向加载单元、 剪切向加载单元、剪切盒单元和数据测量及采集单元 5部分组成。岩石直剪仪施加的法向和剪切向最大 荷载均为300kN,荷载加载速率范围为0.01~ 30kN/s,测量精度为示值的±1%,法向和剪切向位移 加载速率范围为0.01~100mm/min,测量精度为示值 的±1%。法向加载工作行程最大为30mm,剪切向加载 工作行程最大为45mm,位移测量精度为0.001mm。

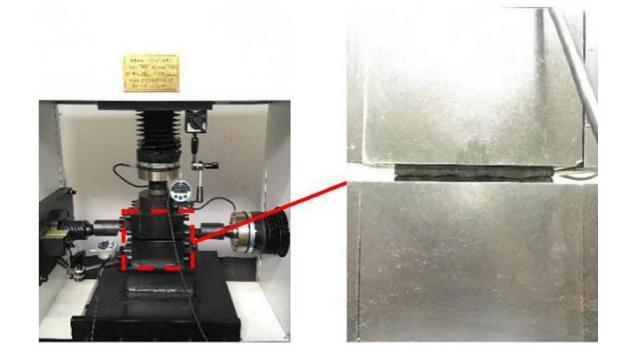
图 2 试件装载

将劈裂开的两个半圆柱体分别放入型号为 Ø50 mm×100 mm的上下剪切盒内,保证两个粗糙裂 隙表面水平。调整上下剪切盒位置,使上下粗糙裂 隙表面完全契合,并使剪切盒位于法向加载向和剪 切加载向的交点上,防止加载时剪切盒偏转。将法 向加载触头接触调位环,手轮控制使剪切向左侧触 头接触剪切盒左侧,通过软件控制使剪切向右侧触 头接触剪切盒右侧,随后在法向和剪切向上安装千 分表,试件装载如图2 所示。

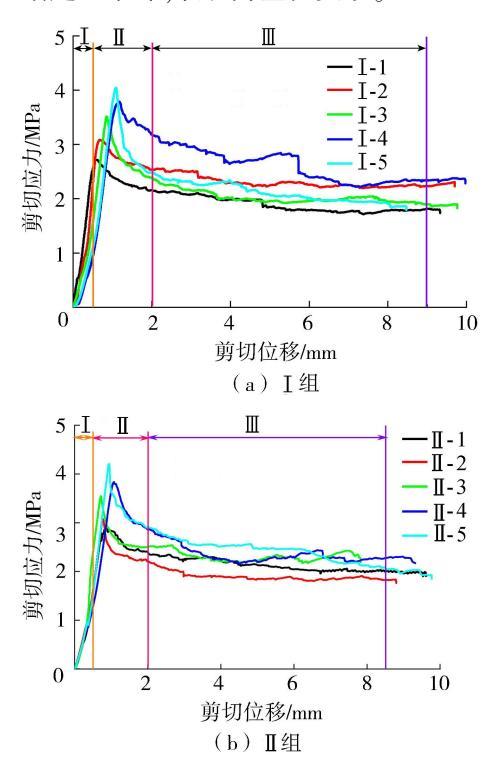
图 3 裂隙试件剪切应力-剪切位移曲线

图 3(a)和图 3(b)分别为 I 组和 II 组粗糙裂隙 试件剪切应力-剪切位移曲线,两组粗糙裂隙试件的 曲线呈现出类似规律,即随着剪切位移增大,剪切应 力先快速增大至峰值,随后缓慢减小,最后逐渐趋于 稳定。该曲线具体可分为 3 个区段:①剪切应力上 升区(I 区段)。加载初期为压密阶段,曲线为下凹 状,随后曲线呈线性增长,曲线斜率(剪切刚度)基 本不变,表现为弹性变形。②剪切应力峰值区(II 区段)。随着剪切位移持续增加,曲线斜率(剪切刚 度)开始变小,在剪切应力增长至某一峰值后,曲线 斜率变为负值,剪切刚度进一步减小,剪切应力呈现 非线性变化,曲线呈下凹状。③剪切应力下降区 (III 区段)。剪切应力逐渐降低,曲线斜率绝对值变 小并逐渐趋近于零,表现为塑性变形。

两组裂隙试件剪切强度均在0.5~1.5mm 位移 范围内达到峰值,此时剪切位移占裂隙试件长度的 0.5%~1.5%。Ⅰ组新鲜裂隙试件剪切结果表明, 表面越粗糙,峰值剪切位移越大。与Ⅰ组不同,Ⅱ组 试件经过120h渗透侵蚀后,峰值剪切位移与表面 粗糙度并未表现出正相关关系。

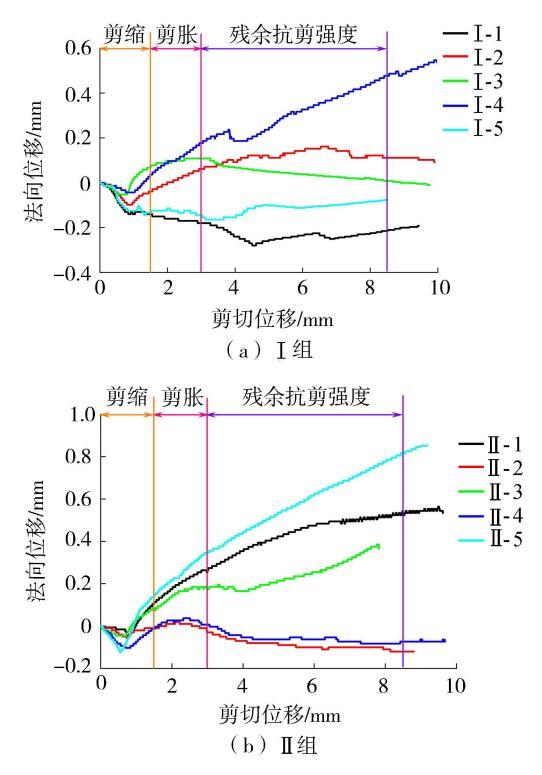
图 4 裂隙试件法向位移-剪切位移曲线

图 4 为粗糙裂隙试件的法向位移-剪切位移曲 线。图 4(a)曲线整体上可依次分为剪缩、剪胀和残 余抗剪强度 3 个阶段。由于初始位移为 0,可按法向 位移是否小于 0 划分剪缩、剪胀两阶段;残余抗剪强度 阶段对应图 3(a)中抗剪强度基本不再下降的阶段。

a. 剪缩阶段。在裂隙试件承受剪切作用初期, 裂隙表面被压密,裂隙表面凹凸体之间的空间不断 调整缩小,法向位移向下,呈现剪缩状态。随着剪切 位移增大,裂隙沿着凸起体爬坡,但爬坡引起的法向 位移向上增量还不足以抵消之前向下的法向位移 量,此时仍然处于剪缩状态。

b. 剪胀阶段。随着剪切作用的持续进行,裂隙 继续沿着凸起体爬坡,法向位移持续向上增大,当法 向位移大于0时,法向变形为正,呈现剪胀状态。在 剪胀阶段,法向变形快速增大,同时裂隙表面的凸起 被剪断甚至磨平,当凸起被破坏后,裂隙面开始屈 服,剪切应力迅速下降。

c. 残余抗剪强度阶段。随着爬坡以及凸起体 被剪断破坏,裂隙面的法向位移基本不再变化,法向 变形趋于稳定,裂隙面进入残余抗剪强度阶段。此 时,裂隙表面的主要凸起体被剪断破坏,抗剪能力基 本丧失。

由图 4(b)可知,渗透试验后粗糙裂隙依旧经历 剪缩、剪胀以及残余抗剪强度这 3 个阶段。

通过观察图4,发现在剪胀阶段、残余抗剪强度

阶段不同试件法向位移-剪切位移曲线的趋势并不 一致,有的持续剪胀到一定法向位移,而有的持续剪 缩。其中,I-1、I-5、II-2、II-4 这4个试件曲线较 为特殊;在剪切试验后,发现这4个试件与剪切盒贴 得较紧,难以取下。结合唐志成等^[19]相近试验成 果,认为这4个试件结果有误差,猜测其原因是:圆 柱形试件尺寸有误差,在剪切盒中与剪切盒边壁有 一定空隙,剪切时试件与剪切盒内壁相互靠近,产生 向下法向位移,造成了一些试件并没有产生剪胀现 象。因此,下文仅就其余6个试件的结果以及这 10个试件的共性进行分析。

由图4可以发现,I组粗糙裂隙的平均剪缩位 移为0.092 mm,而Ⅱ组粗糙裂隙的平均剪缩位移为 0.073 mm;I组剪胀阶段最大剪胀不超过0.2 mm, Ⅱ组最大剪胀超过0.2 mm。可见,120 h 渗流侵蚀 作用使粗糙裂隙平均剪缩位移变短,但使裂隙剪胀 位移有所增加。

圆柱形岩石劈裂后,裂隙面上可能留有一些岩 石碎屑,用刷子无法清扫干净,而渗流侵蚀作用可以 溶蚀这些碎屑,对两裂隙面形貌进行改造,使两壁面 更加贴合,所以粗糙裂隙经过渗流侵蚀作用后剪缩 位移有所减小。同时,渗流侵蚀作用会对裂隙表面 岩体产生软化、弱化作用,剪切过程中凸起体被剪断 会产生更大碎屑,填充在两裂隙面之间,从而导致剪 胀位移增大。

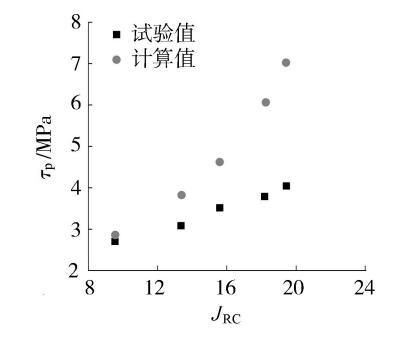
图 5 【组裂隙峰值抗剪强度试验值和计算值对比

未风化的新鲜裂隙抗压强度 J_{cs} 可取为完整岩石的单轴抗压强度^[2],通过抗压试验算出 J_{cs} 为 147.7 MPa。裂隙表面的基本摩擦角 φ_b 可以通过光 滑裂隙剪切试验获得^[20],计算得 φ_b =37.82°。根据 式(2)计算得到的 I 组粗糙裂隙峰值抗剪强度 τ_p 与 试验值如图 5 所示。

当 $J_{\rm RC}$ 较小时,由式(2)得到的计算值与试验值 近似,而当 $J_{\rm RC}$ 较大时,计算值要高于试验值,且 $J_{\rm RC}$ 越

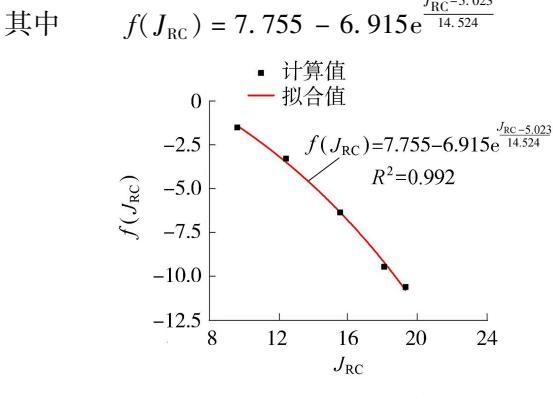
图 6 修正函数 $f(J_{BC})$ 拟合结果

大,计算值高于试验值的程度越大。因此,需要对 $J_{\rm RC}$ - $J_{\rm CS}$ 抗剪强度模型进行一定的修正。本文采用如 下修正方法:在 $J_{\rm RC}$ - $J_{\rm CS}$ 抗剪强度公式中添加一个与 $J_{\rm RC}$ 相关的修正函数 $f(J_{\rm RC})$,将式(2)修正为式(3),其 中修正函数 $f(J_{\rm RC})$ 可通过Origin 软件对试验值和计算 值拟合得到,拟合结果如图6所示,相关性高达0.992。

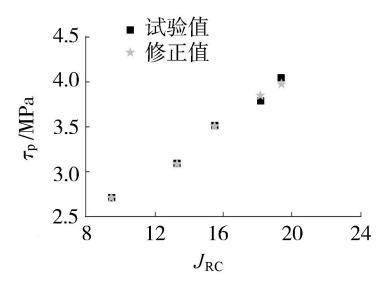
图7 【组裂隙峰值抗剪强度修正值和试验值对比

重新计算后的Ⅰ组新鲜粗糙裂隙峰值抗剪强度 修正值与试验值的对比见图7。可以看出,采用修 正后的抗剪强度公式计算所得的Ⅰ组新鲜粗糙裂隙 峰值抗剪强度与试验值极为接近,说明用式(3)估 算Ⅱ组粗糙裂隙渗透试验前新鲜状态时的峰值抗剪 强度是可行的。

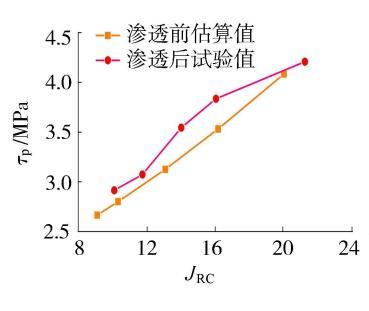
图 8 Ⅱ 组裂隙 *τ*_p-*J*_{RC}对比曲线

通过式(3)以及 II 组粗糙裂隙试件新鲜状态时的粗糙度系数 $J_{\rm RC}$,对其在渗透试验前的峰值抗剪强度进行估算。将 II 组粗糙裂隙试件峰值抗剪强度 $\tau_{\rm p}$ 渗透前估算值、渗透后试验值与粗糙度系数 $J_{\rm RC}$

两组粗糙裂隙的峰值抗剪强度均随着裂隙表面 粗糙度的增大而增大。经过 120 h 渗流侵蚀作用后 的裂隙试件 II -1、II -2、II -3、II -4、II -5 峰值抗剪强 度分别提高了 9.33%、9.73%、13.43%、8.60%和 3.04%,平均为 8.83%,其中试件 II -3 提高幅度最 大。粗糙度系数 J_{RC}除试件 II -4 降低了 0.78% 外, 试件 II -1、II -2、II -3、II -5 分别提高了 11.61%、 14.53%、7.45%和 6.30%。

分析图 8 中的曲线可知,渗流侵蚀后的裂隙剪 切强度明显增大,其增大原因不仅是粗糙度增大,还 可能是渗流侵蚀后岩性发生变化。这种岩性变化可 能是渗流侵蚀作用溶蚀了裂隙表面矿物,改变了矿 物原先的结构,从而在一定程度上增大了裂隙峰值 抗剪强度。J_{RC}变大和岩性变化共同使得渗流侵蚀 作用后裂隙峰值抗剪强度高于渗透试验前的估算 值。初始刚度变化原因同上。

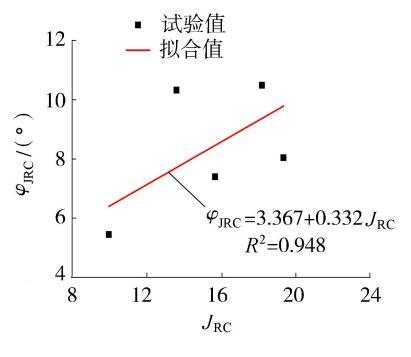
图 9 I 组裂隙残余摩擦角拟合

根据 I 组新鲜粗糙裂隙的残余抗剪强度,计算 各个试件的残余摩擦角,拟合 I 组新鲜粗糙裂隙试 件部分残余摩擦角 $\varphi_{\rm IRC}$ 与粗糙度系数 $J_{\rm RC}$ 之间的关 系(图9),根据拟合结果,可以估算II组粗糙裂隙在 新鲜状态时的残余抗剪强度。图 10 为两组试件的残 余强度试验值与估算值,可看出II组粗糙裂隙试件渗流 侵蚀前残余抗剪强度估算值在 1.95~2.22 MPa 范围 内,经过渗流侵蚀后的残余抗剪强度试验值在 1.85~

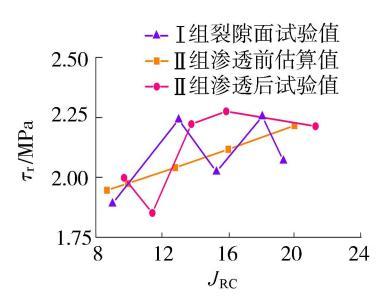
图 10 Ⅱ组裂隙残余抗剪强度对比关系曲线

2. 28 MPa 范围内。对于渗流侵蚀作用前后的II组试 件,分别计算残余抗剪强度与峰值抗剪强度的比值: 渗流侵蚀前试件II-1、II-2、II-3、II-4、II-5 的 τ_r 估算值与 τ_p 估算值的比值分别为 72. 99%、70. 48%、65. 28%、 59. 94%和 54. 26%;渗流侵蚀后这 5 个试件的 τ_r 试 验值与 τ_p 试验值的比值分别为 68. 54%、60. 22%、 62. 68%、59. 32%和 52. 59%。

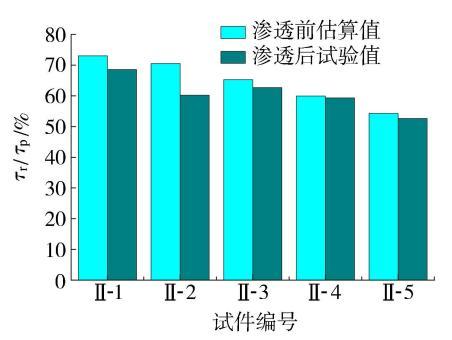
图 11 Ⅱ 组裂隙残余抗剪强度与峰值抗剪强度比值

图 11 对比了 5 个试件在渗透侵蚀前、后的残余 抗剪强度与峰值抗剪强度比值,结果显示裂隙面经 过 120 h 渗流侵蚀作用后,试件II-1、II-2、II-3、II-4、II-5 残余抗剪强度与峰值抗剪强度的比值分别下降了 4. 45%、10. 26%、2. 60%、10. 26%和4. 45%。

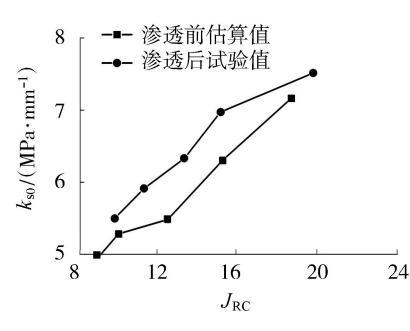
Ⅱ组裂隙初始剪切刚度对比 图 12

图 12 为 Ⅱ 组粗糙裂隙的初始剪切刚度 k_a对 比, Ⅱ 组粗糙裂隙试件的初始剪切刚度估算值及试

验值均随着 J_{BC}变大而变大。120 h 渗流侵蚀作用后 裂隙初始剪切刚度试验值高于渗流侵蚀作用前估算 值,渗流侵蚀作用前的裂隙初始剪切刚度估算在 4.94~7.16 MPa/mm 范围内, 而渗流侵蚀作用后的 裂隙初始剪切刚度在 5.50~7.52 MPa/mm 范围内, 试件Ⅱ-1、Ⅱ-2、Ⅱ-3、Ⅱ-4、Ⅱ-5 渗透试验后裂隙初 始剪切刚度分别增大了 11.38%、11.85%、 15.48%、10.58%和4.89%,平均增大10.84%。

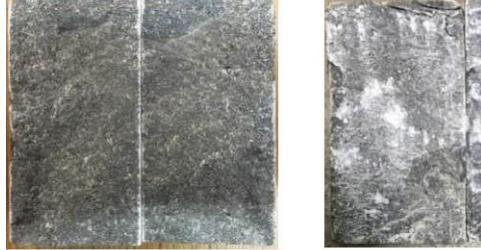
图 13 剪切试验前后裂隙表面形貌对比

(a)试件I-5剪切试验前

(c)试件II-5剪切试验前

(b)试件I-5剪切试验后

(d)试件II-5剪切试验后

前后试件表面对比,其中,试件Ⅱ-5表面绿色部分 为渗流侵蚀试验中加入的亮蓝指示剂。渗流侵蚀过 程中,粗糙裂隙面存在沟槽流现象,裂隙面凹陷区域 为渗透水流的优势渗流通道,这些区域岩石矿物被 溶蚀带走量比其他区域的更多,使裂隙面凹凸程度 变大,裂隙粗糙度系数 J_{BC}变大,从而导致渗流侵蚀 后的裂隙峰值抗剪强度大于渗透前估算值。

图 13 部分区域显示为白色部分,代表凸起体被 剪断。对比发现,渗透试验后白色部分多于渗透试 验前。渗流侵蚀作用使裂隙面粗糙度变大,剪切过 程中被剪断的凸起体更多,当主要凸起体被剪断后, 进入残余抗剪强度阶段。此时,残余抗剪强度则由 未被剪断的次级凹凸体和剪断部分共同承担。由于 没有更多的凸起体被剪断,裂隙面运动从剪切逐步 变成滑动,这可能就是残余抗剪强度变化不大的 原因。
